Guernica de Pablo Picasso

Estudios técnicos

Departamento de Conservación–Restauración

Guernica **de Pablo Picasso** Estudios técnicos

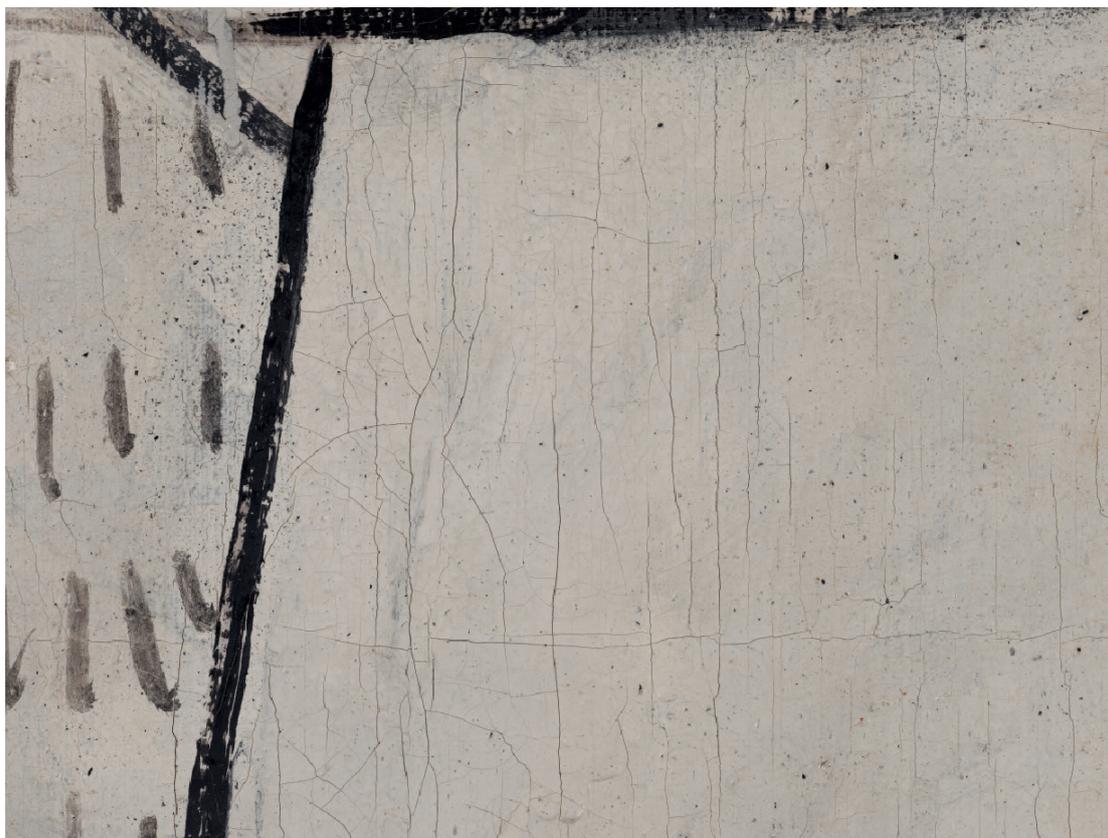
Cuando analizamos el estado de conservación de la obra en detalle se observan frecuentemente alteraciones tales como grietas, craquelados y microfisuras (Fig. 5).

Éstas se han atribuido mayoritariamente a las tensiones provocadas por los numerosos enrollados a los que fue sometida la pintura a lo largo de los numerosos traslados y manipulaciones, consecuencia de la itinerancia previa a su estancia en el Museo Moma de NY.

Fig. 5. Detalle de los craquelados localizados en el cuerpo del caballo.

En 1957, para paliar estos problemas, además de reforzar los bordes se realizó un tratamiento de consolidación de la capa pictórica con cera-resina.

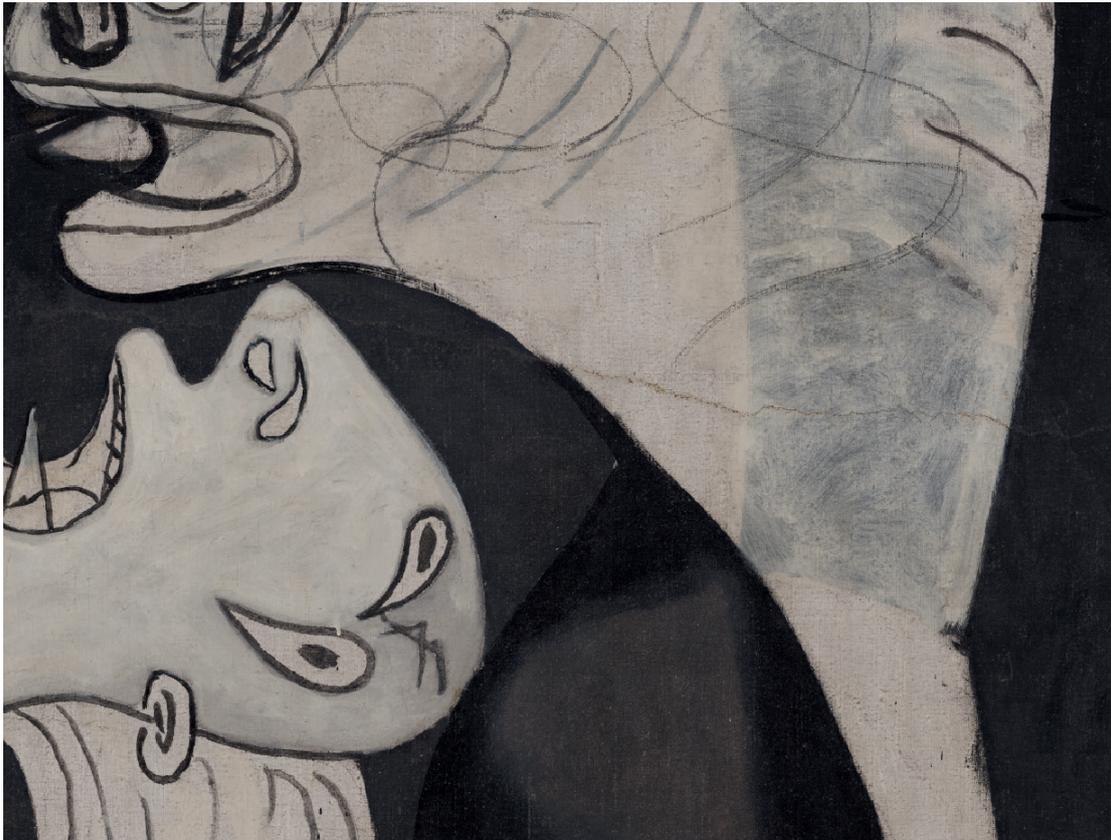
Destacan de forma llamativa una serie grietas. En primer lugar, una extensa grieta en sentido horizontal localizada debajo de la cabeza del toro y sobre la mujer con el hijo fallecido en brazos, atravesando su nariz. (Fig. 6-7-8). Asociadas a esta grieta se detectan pérdidas y repintes en algunos puntos, así como cera-resina.

Fig. 6. Vista general de la grieta horizontal localizada debajo de la cabeza del toro y sobre la mujer.

En muchos casos, las grietas más importantes fueron intervenidas por el reverso de la tela con cera y refuerzos de papel japonés adherido, que se colocaron en la restauración realizada en el año 1964.

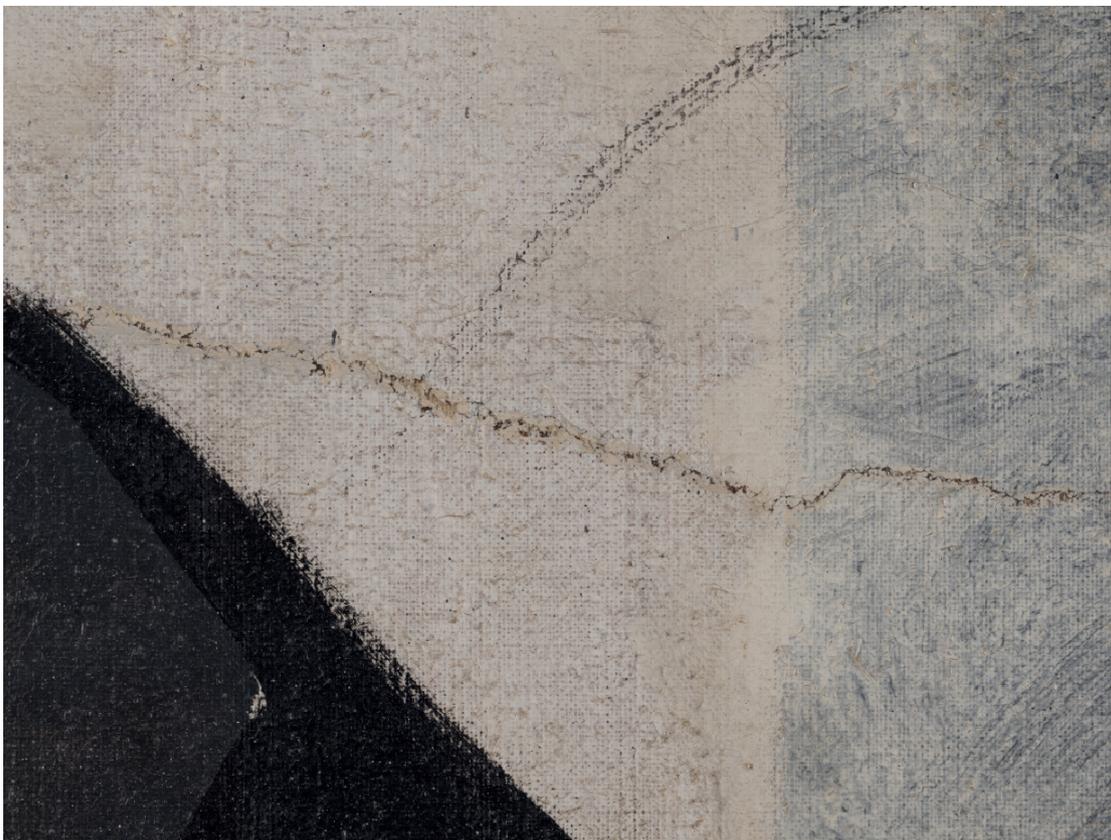
Fig. 7. Vista de detalle de la grieta horizontal localizada debajo de la cabeza del toro y sobre la mujer.

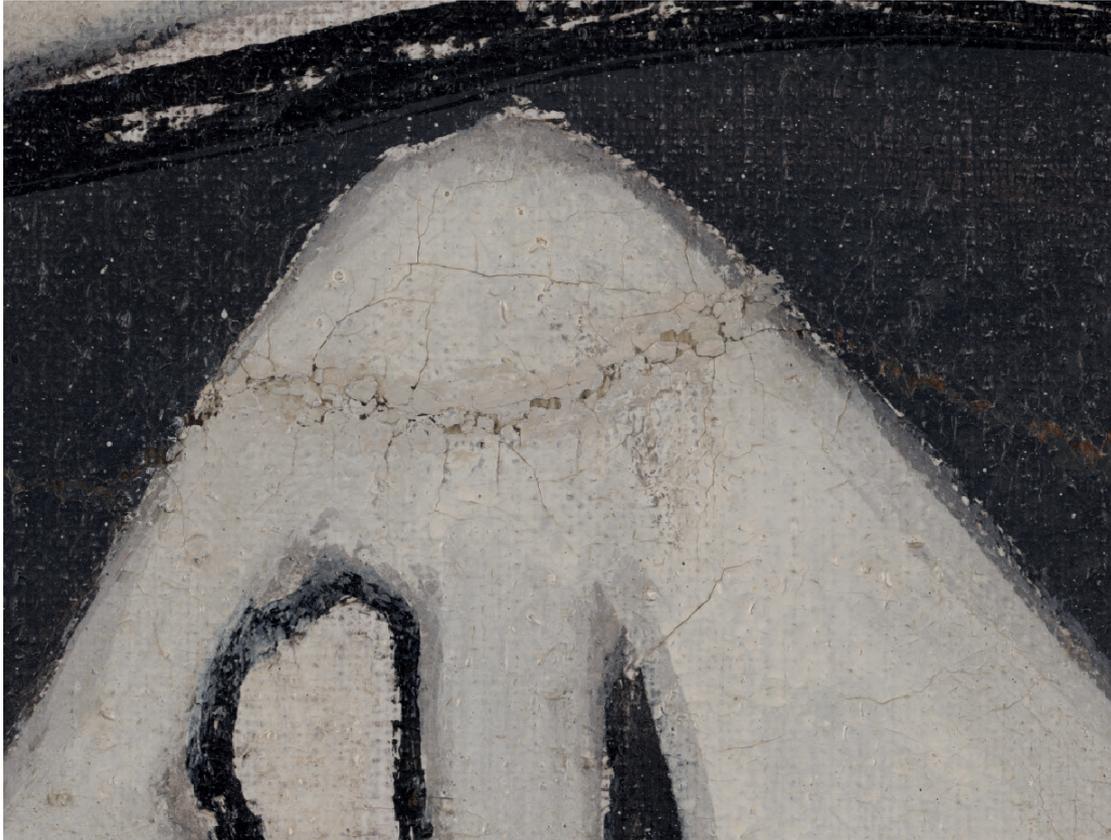
Fig. 8. Vista de detalle de la grieta horizontal localizada debajo de la cabeza del toro y sobre la madre con el hijo muerto, atravesando su nariz.

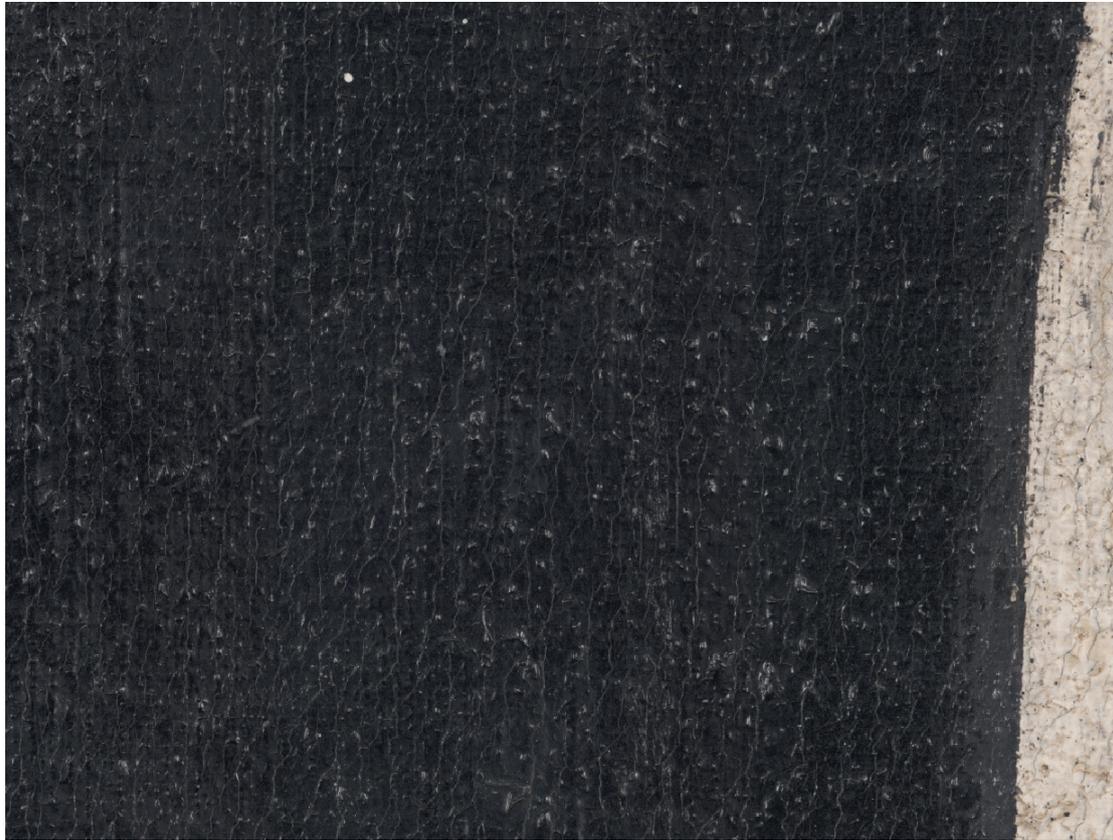
En ciertas áreas oscuras de la obra también se aprecian extensas redes de microfisuras, que afectan casi de forma generalizada a amplias zonas de la obra. (Fig. 9).

Fig. 9. Detalle de las microcraquelados sobre el color negro.

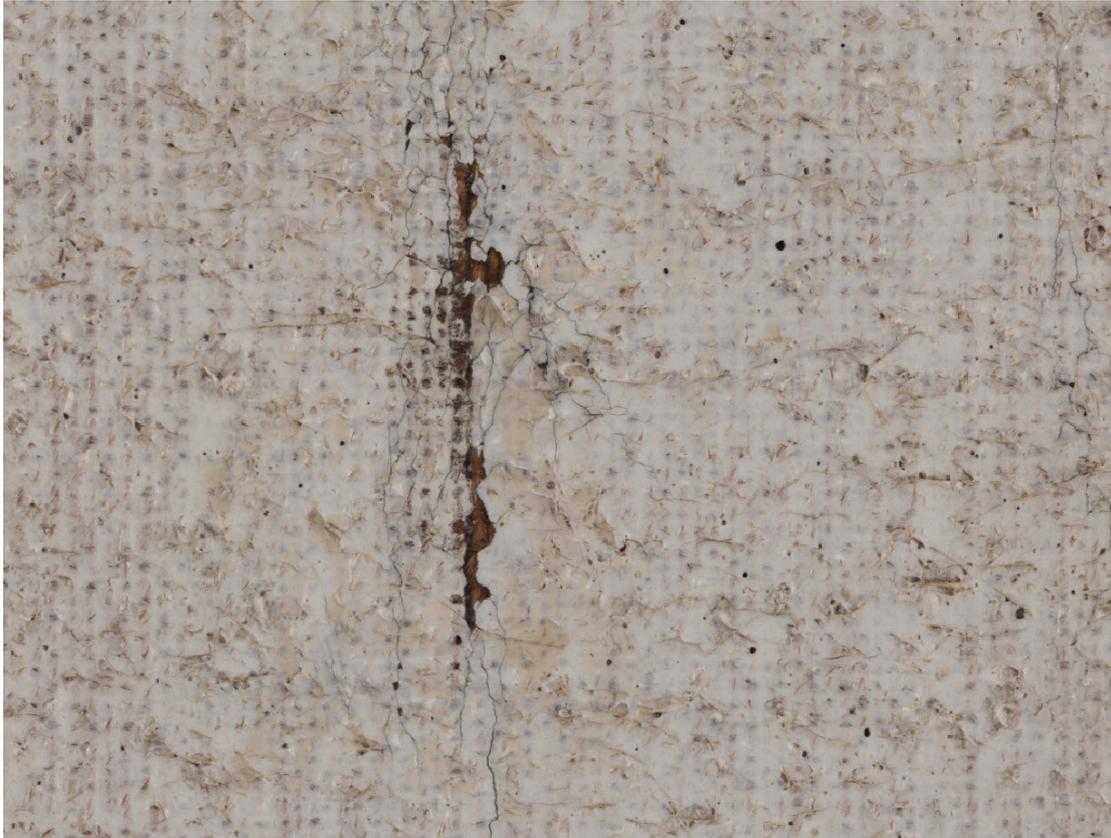
Se han identificado numerosas lagunas pictóricas localizadas en toda la superficie de la obra. Son consecuencia de las tensiones generadas en el soporte, la preparación y la capa pictórica, a causa de los desmontajes, enrollados y nuevos montajes a los que ha sido sometida la obra en sus traslados a las distintas sedes documentadas.

La macrofotografía permite apreciar como las pérdidas de policromía están habitualmente asociadas a las grietas y a los craquelados. En la mayoría de los casos llega hasta el soporte, dejando la tela vista. (Fig. 10-11).

Fig. 10. Detalle de pérdidas asociadas a grietas. Localizada en la mano de la mujer que asoma por la ventana.

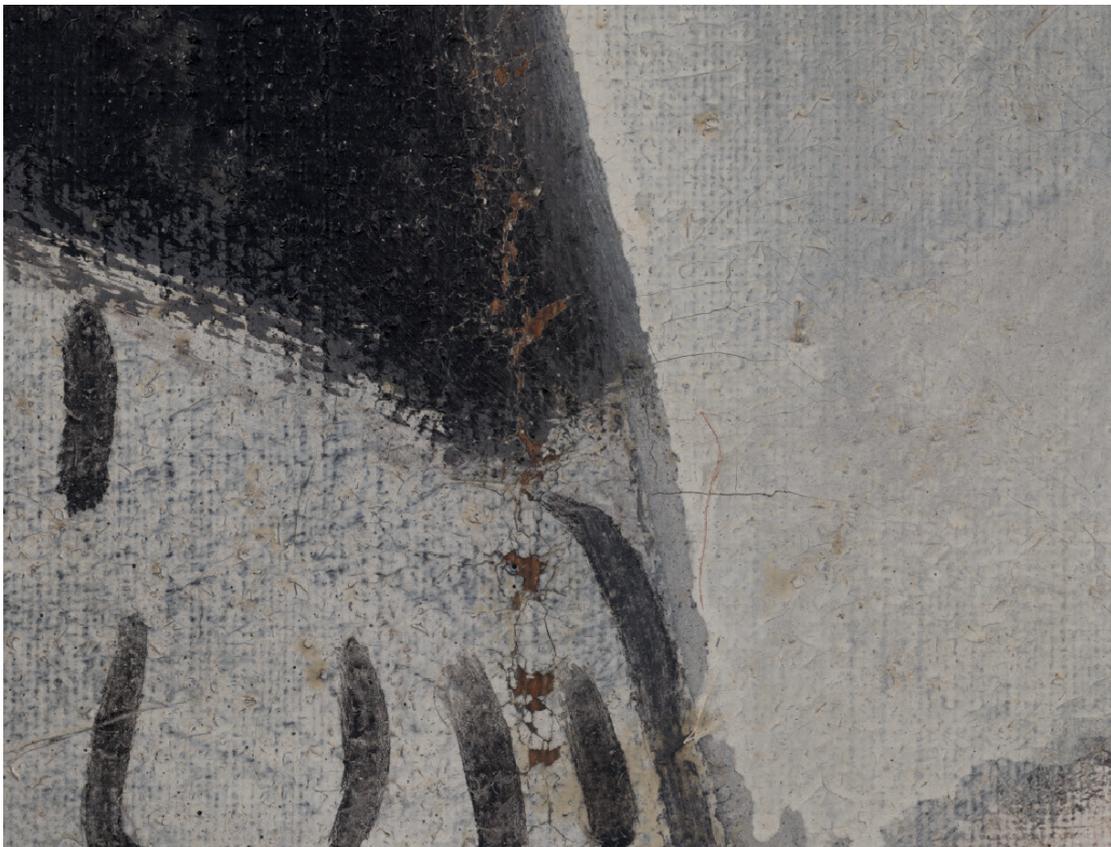
Fig. 11. Detalle de pérdida de pintura que permite apreciar el soporte de la obra.

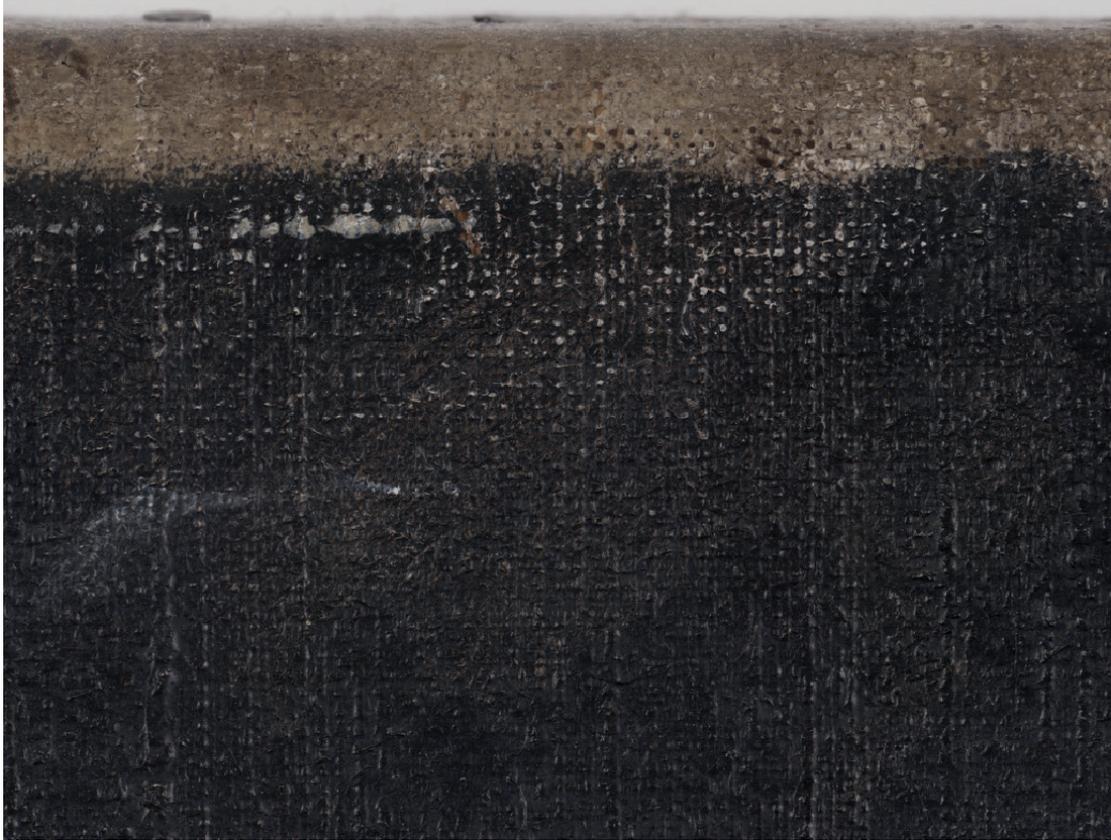
Otro ejemplo de pérdidas se encuentra en el borde superior del lienzo. Se observan micropérdidas que dejan ver el fondo blanco correspondiente a la capa de preparación. (Fig. 12).

Fig. 12. Detalle de micropérdidas del borde superior de la obra.

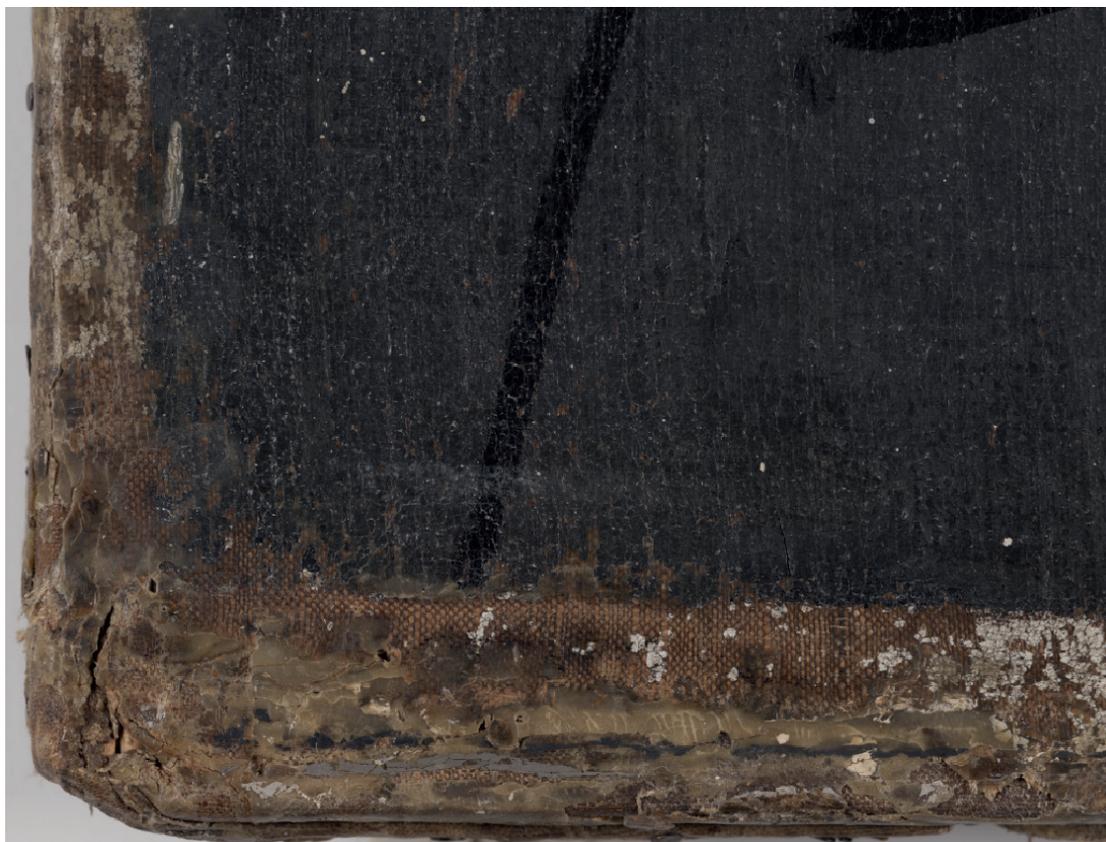
Por otro lado, en las zonas de los bordes de la obra, donde dobla la preparación blanca, se observan considerables pérdidas de materia en comparación con el resto de la superficie pictórica. (Fig. 13).

Fig. 13. Detalle de la esquina inferior izquierda donde se aprecian pérdidas en la preparación y capa pictórica.

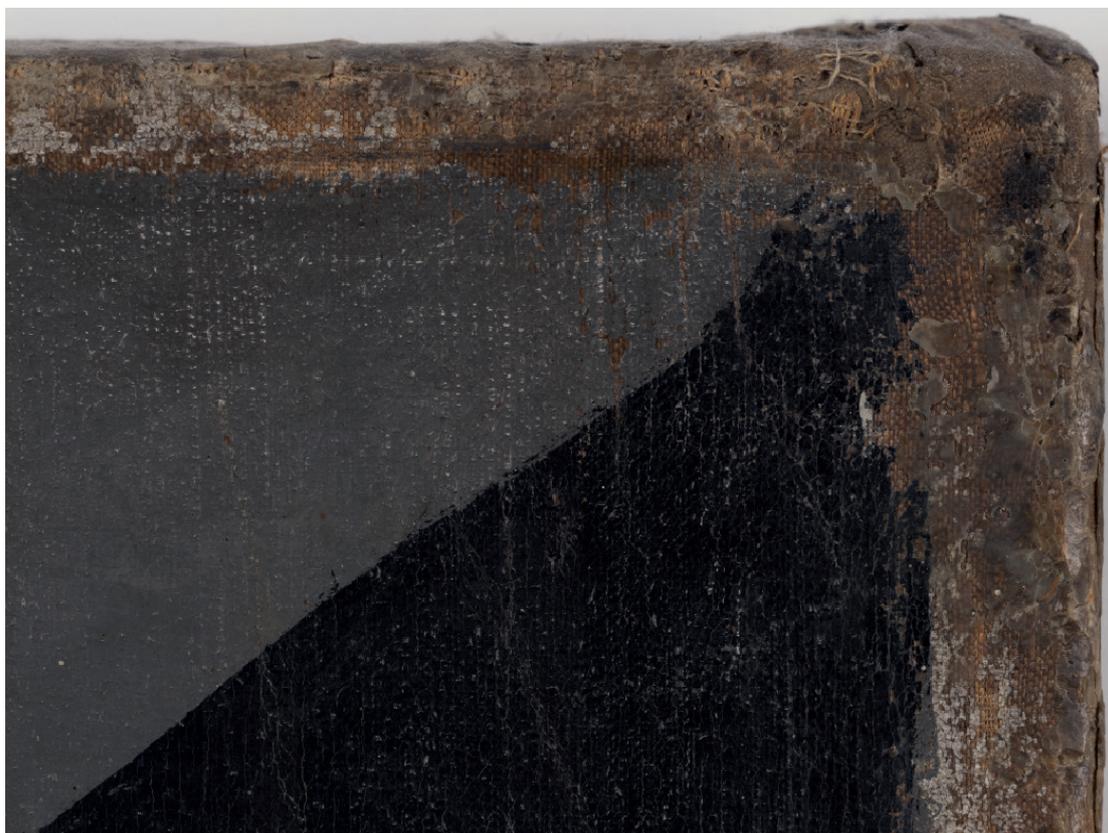
Hay una gran cantidad de cera sobre la superficie de la obra; en algunas zonas, más concentrada y, en otras, más extendida. La presencia de cera es consecuencia del tratamiento de restauración realizado en el MoMA en 1957. Dado el delicado estado de conservación de la obra en aquel momento, tras todos los movimientos y traslados a los que había sido sometida, se decidió consolidar la película pictórica. Con el fin de estabilizarla, evitar inminentes pérdidas de materia y fijar las zonas cuarteadas, se trató todo el lienzo con una mezcla de cera y resina fundidas. El tratamiento consistió en la aplicación de esta mezcla por medio de calor desde el reverso de la tela, lo cual ofrecía consistencia a las capas de preparación y de pintura, dando al mismo tiempo cierta rigidez al soporte.

Este sistema, que seguía los criterios de restauración de la época, tiene el inconveniente de que la mezcla que al impregnar todo el lienzo, traspasaba al anverso en aquellas zonas en las que las pérdidas dejaban al descubierto la tela, y por tanto, aparece en superficie. De manera que resulta ser un tratamiento irreversible. Especialmente en los laterales hay una notable acumulación de cera-resina que cubre la superficie pictórica¹.

cera que ha traspasado las zonas de pérdidas, por lo que éstas aparecen completamente impregnadas del material de consolidación. En ocasiones, la cera excede los límites de las pérdidas y esto da lugar a superficies amarillentas de mayor o menor intensidad. Se concentra especialmente en los bordes como consecuencia de la colocación de bandas de tensión en el perímetro de la tela. (Fig. 14).

Fig. 14. Concentración de cera en la esquina superior derecha. En muchos puntos, el grosor de la cera es tan importante que suele aparecer con fuertes craquelados y con suciedad superficial adherida.

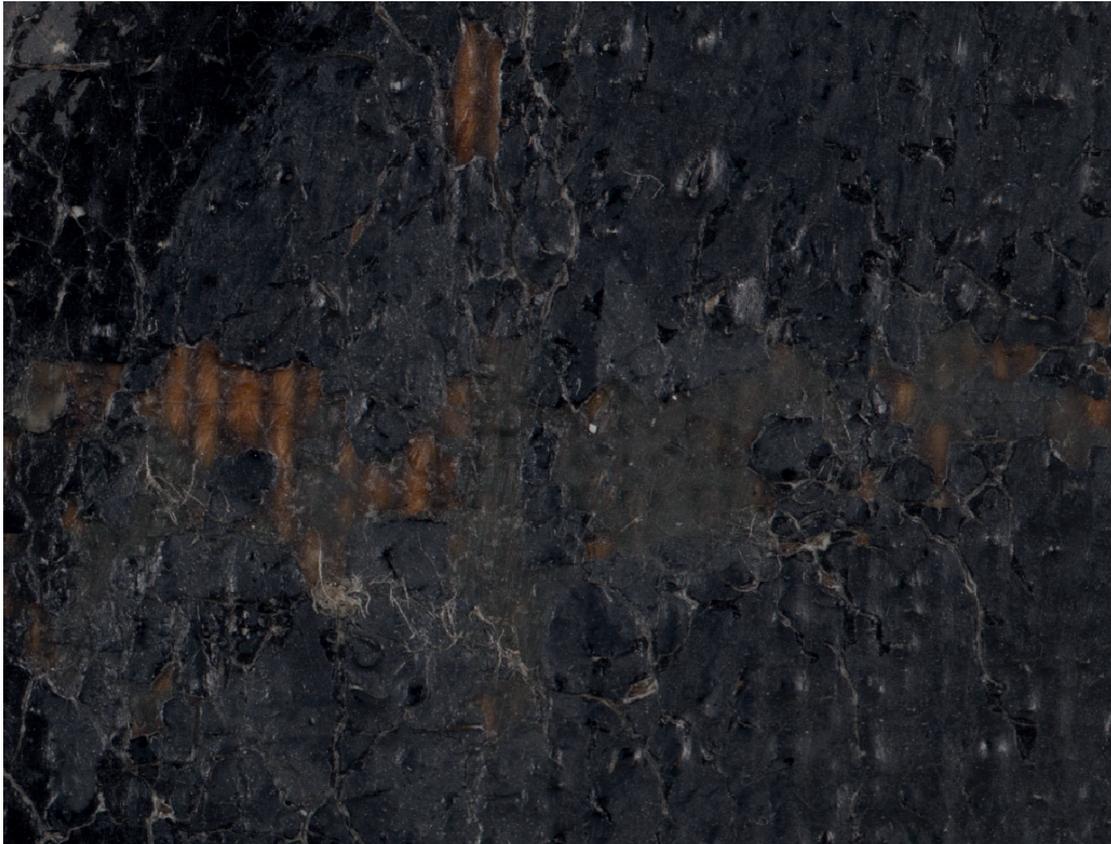
Se puede visualizar dicha acumulación de cera sobre superficies blancas, siendo en general más complejo localizarlas en áreas oscuras, tales como los fondos negros. Gracias a la posibilidad de realizar comparativas con otros estudios, se pueden identificar con mayor precisión. En este caso, la fluorescencia ultravioleta, como veremos a continuación, aporta gran información sobre la cantidad de cera acumulada sobre la superficie pictórica y su localización exacta. En la zona de los negros y grises oscuros no se detecta a simple vista, especialmente cuando la cera está en menor cantidad, en capas finas. En estos casos, se observa una superficie irregular generalmente mate. (Fig. 15-16).

Fig. 15. Cera-resina sobre las pérdidas, rebasándolas en algunos puntos, ubicada de forma generalizada sobre todo el lienzo, aunque especialmente frecuente en los bordes de la obra (detalle del borde derecho del lienzo).

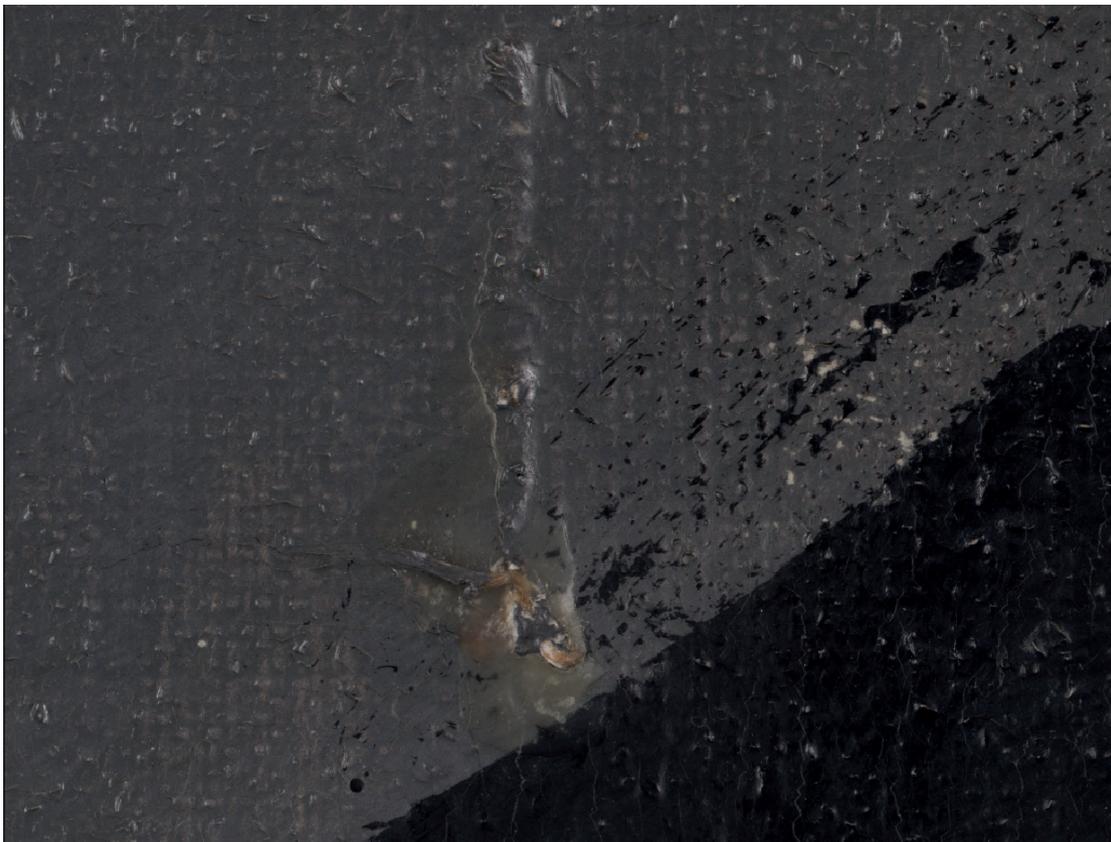
Fig. 16. Detalle de la cera que ha traspasado desde el reverso.

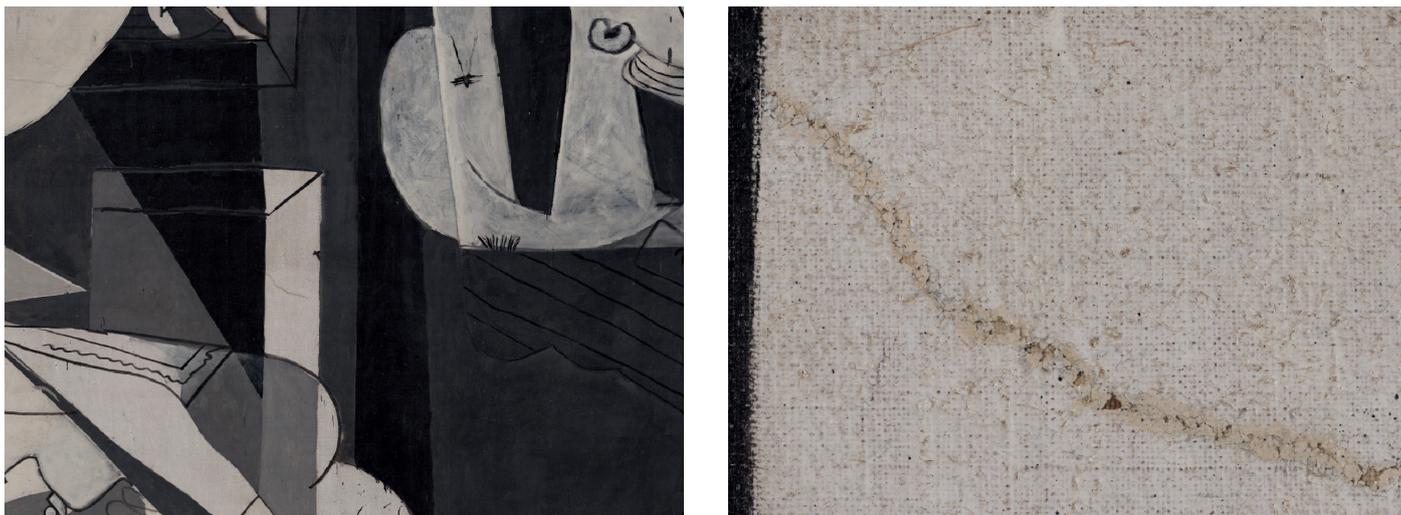
Muchas de las pérdidas que se detectan en la obra fueron tratadas, como demuestran las abundantes reintegraciones y retoques de color; muchos de ellos se ven a simple vista, y, en otros casos, con luz ultravioleta. Algunas veces, estas reintegraciones exceden los límites de la zona de pérdidas de materia e invaden zonas de pintura original. (Fig. 17).

Fig. 17. Reintegración cubriendo la policromía original. Sobre ciertas áreas blancas en ocasiones las reintegraciones se encuentran ligeramente viradas de color y suelen exceder los límites de las pérdidas. En la imagen de la izquierda observamos la vista general donde localizamos la reintegración de gran tamaño en la zona central de la imagen, en la parte blanca de la ventana sobre la mujer que entra precipitadamente por la derecha. En la imagen de la derecha vemos el detalle de la reintegración.

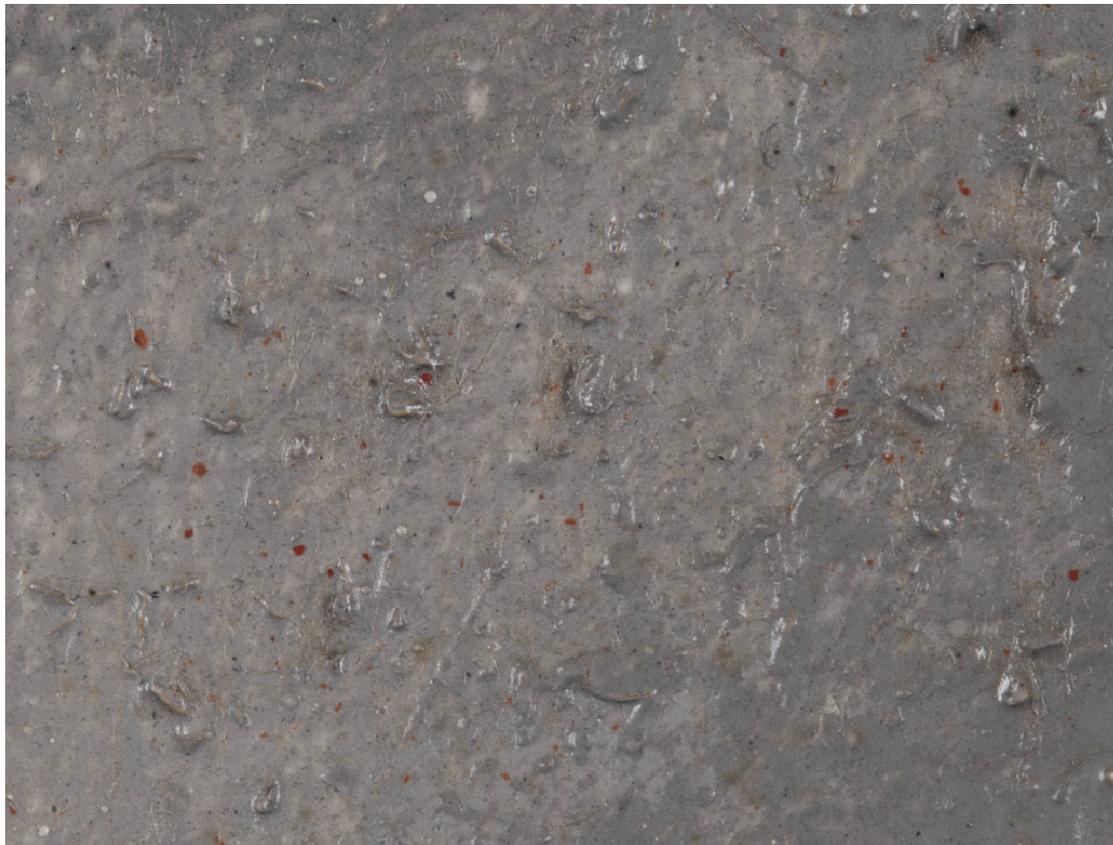
No obstante, las macrofotografías muestran una serie de residuos rojizos de mínimo tamaño, prácticamente imperceptibles a simple vista. En unos casos se observan en forma de salpicaduras y, en otros, menos habituales, aparecen introducidos en las fisuras. (Fig.18)

Fig. 18. Minúsculos puntos rojos de los residuos del ataque vandálico de 1974.

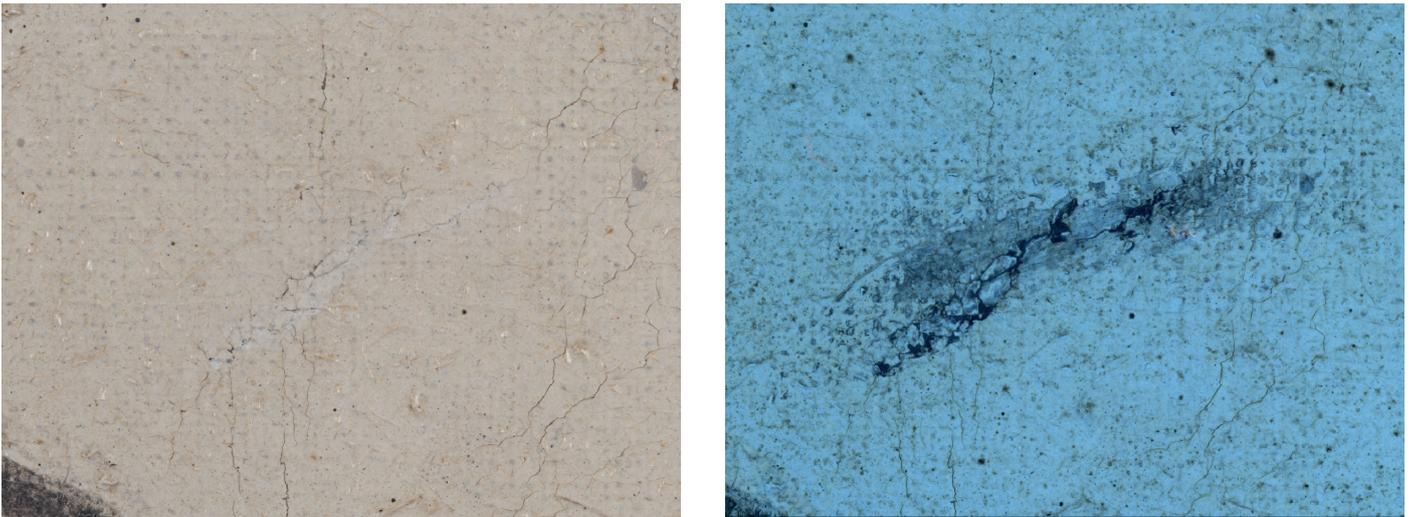
En la superficie de la obra se detectan retoques de color de distintas épocas que ocultan daños y pérdidas. Dada su respuesta dispar a la luz ultravioleta, cabe pensar que se trata de reintegraciones realizadas en diferentes momentos y con materiales de distinta naturaleza. Es posible diferenciar entre reintegraciones que se ajustan a las pérdidas de materia y los repintes que exceden los límites de las mismas. Las primeras, se muestran en un tono violáceo oscuro de gran opacidad, mientras que los segundos son más claros y más invasivos, superponiéndose a la pintura original. (Fig. 20).

Fig. 20. Comparativa entre luz visible y ultravioleta. Si se observan con luz visible las reintegraciones, en este caso son prácticamente imperceptibles y con luz ultravioleta se ponen de manifiesto las reintegraciones y repintes. Estos retoques se localizan encima de la rodilla del caballo situada debajo de la mujer que entra precipitadamente por la derecha.

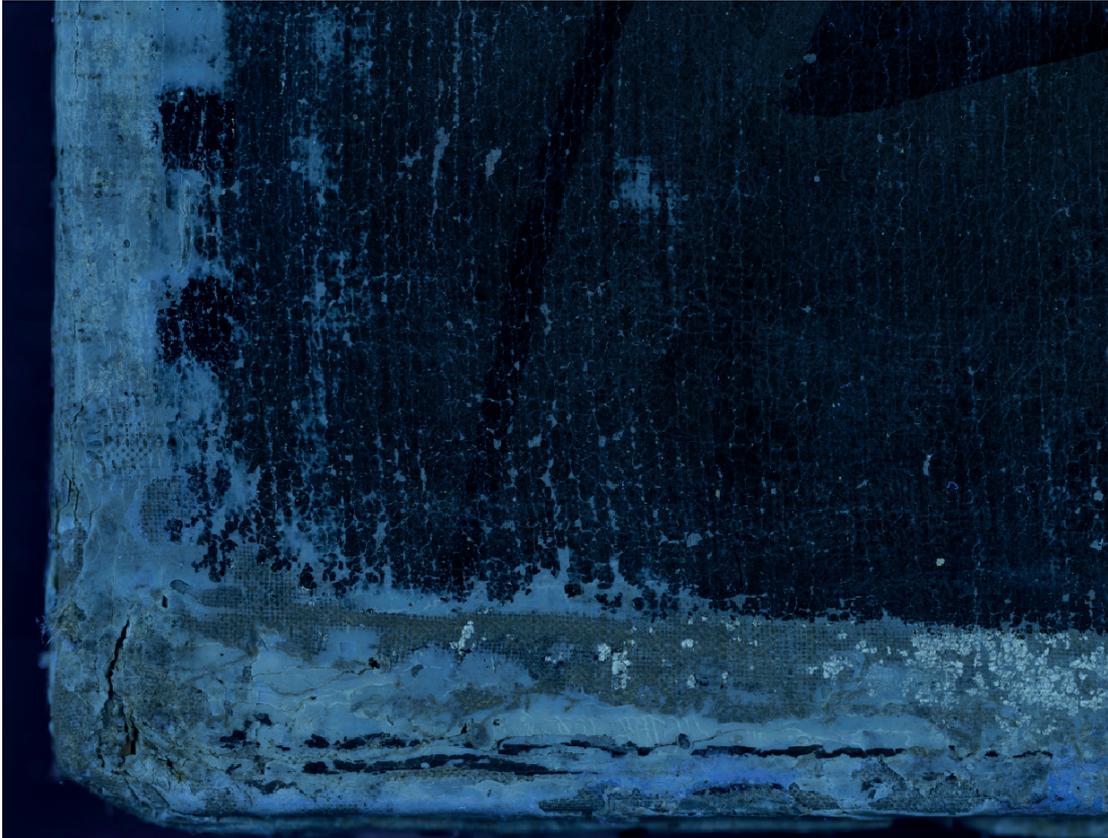
Los restos de cera que han traspasado desde el reverso a través de pérdidas de capa pictórica, fisuras y grietas depositados en superficie se distribuyen de forma generalizada sobre la superficie del lienzo, aunque más acentuadamente en los bordes. (Fig. 21). En muchas ocasiones, se llega a identificar a simple vista en la observación con luz visible, pero con la radiación ultravioleta los resultados se ponen de manifiesto más claramente, porque se distinguen también las capas más finas en superficie. (Fig. 22-23).

Fig. 21. Abundante material de consolidación localizado en la esquina inferior izquierda del lienzo.

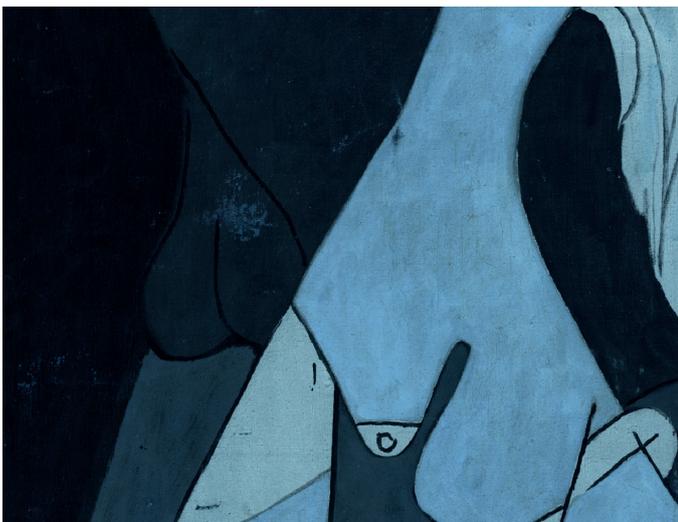
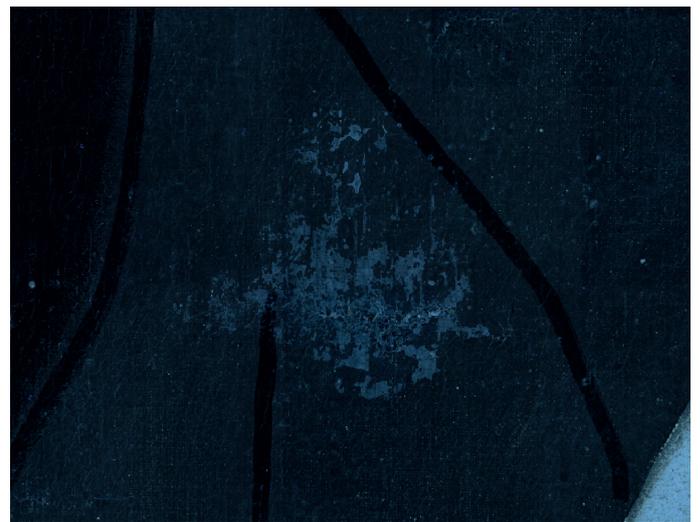
Fig. 22. Área de concentración de cera en la zona del toro.

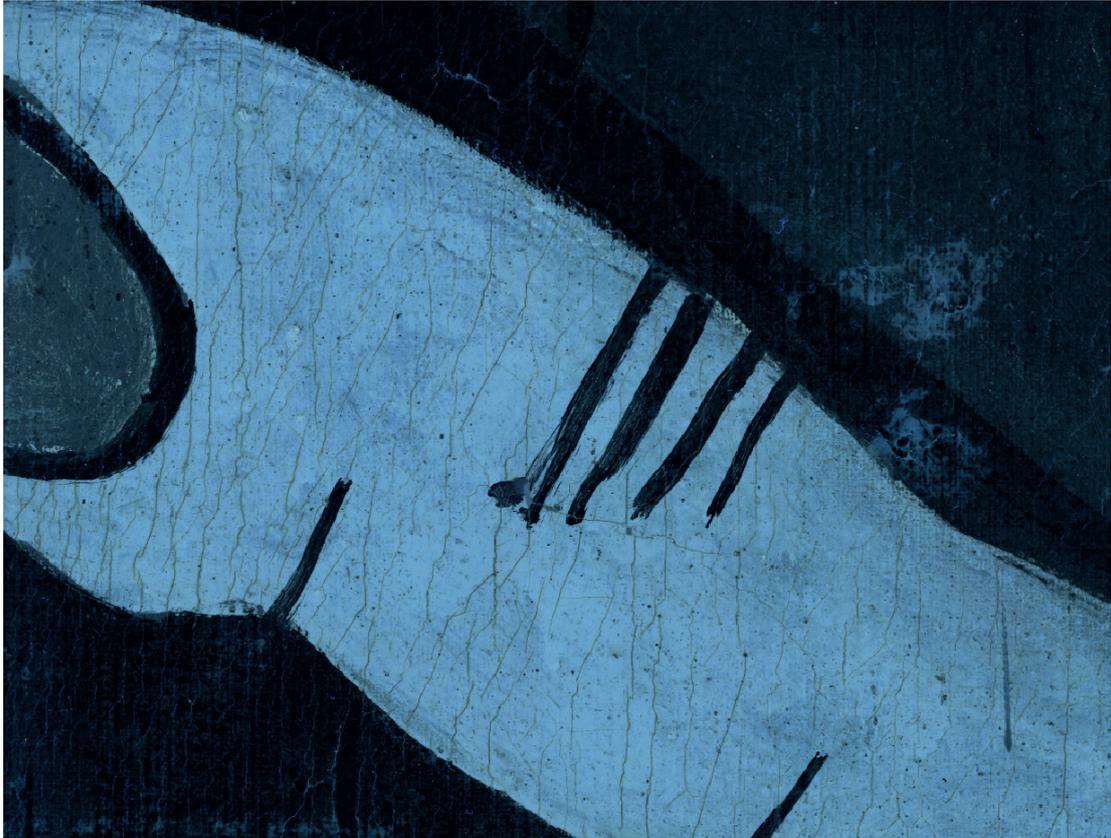
Fig. 23. Cera en superficie a través de los craquelados de la mano del soldado muerto.

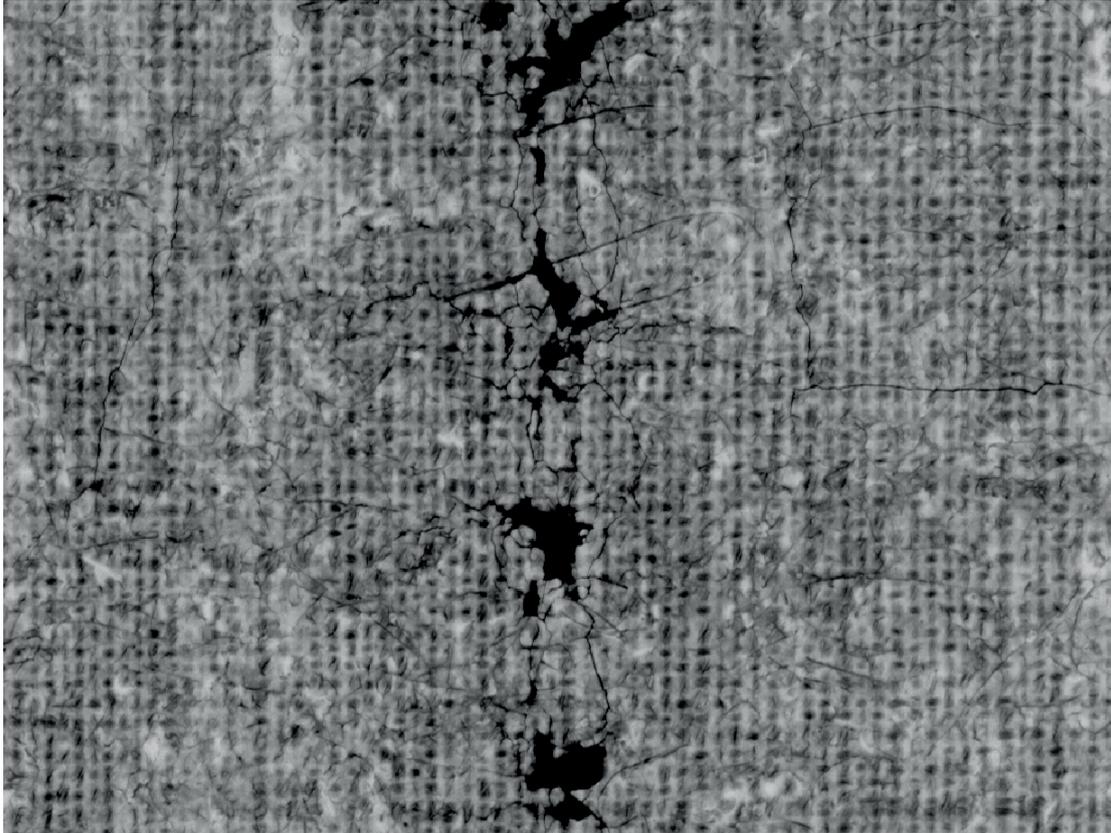
La gran cantidad de fisuras, craquelados y pérdidas de materia pictórica se ponen de manifiesto como líneas y formas muy definidas, incluso en los colores oscuros donde son más difíciles de apreciar con luz visible, y permiten estudiar su morfología y su tendencia. Las pérdidas cubiertas con repintes se observan con más claridad que en el examen con luz visible ya que muchas veces estos las ocultan. (Fig. 27).

Fig. 27. Detalle de pérdida vista con rayos X localizada en el cuello del caballo.

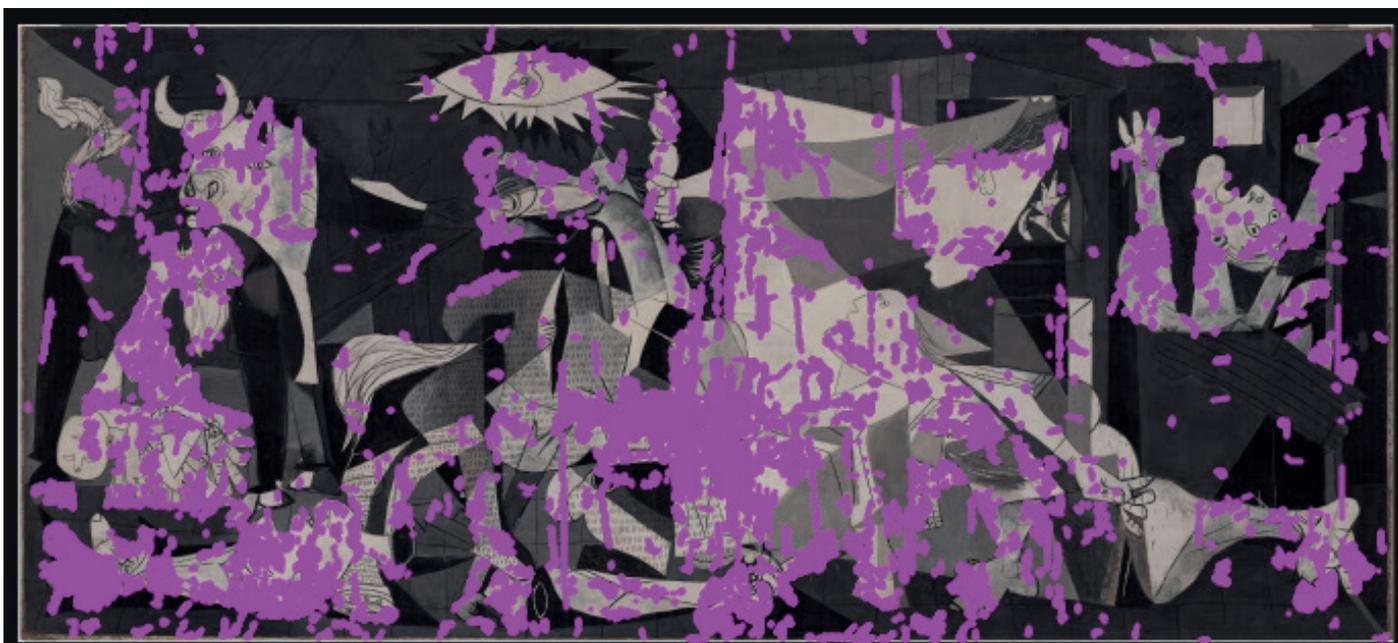
Craquelados detectados mediante luz visible:

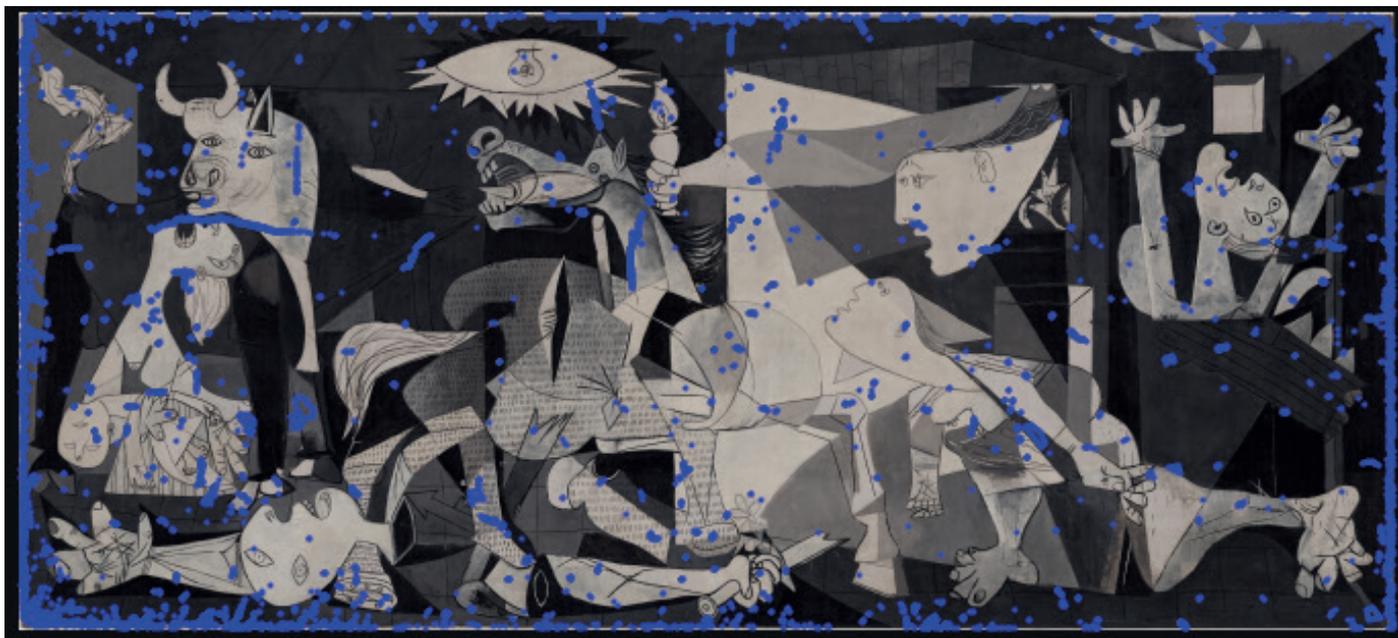
Pérdidas detectadas mediante luz visible:

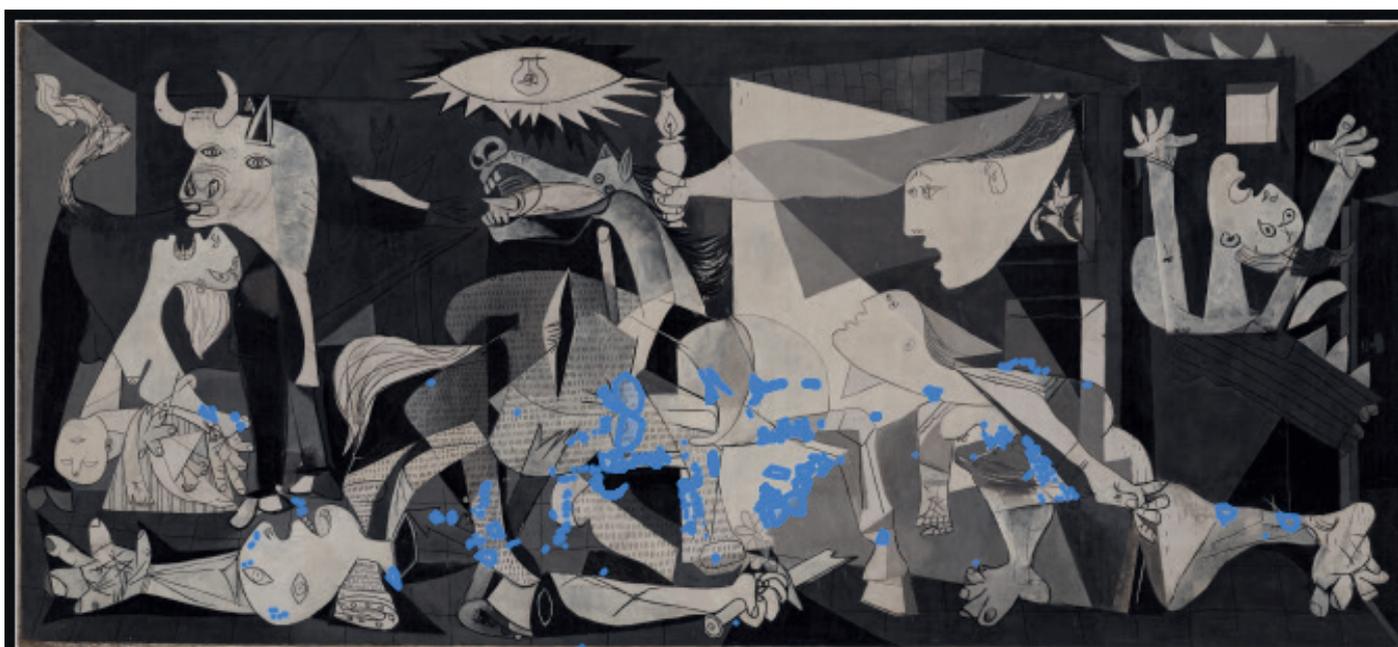
Residuos del ataque vandálico observados mediante luz visible:
