Guernica de Pablo Picasso

Estudios técnicos

Departamento de Conservación–Restauración

Guernica **de Pablo Picasso** Estudios técnicos

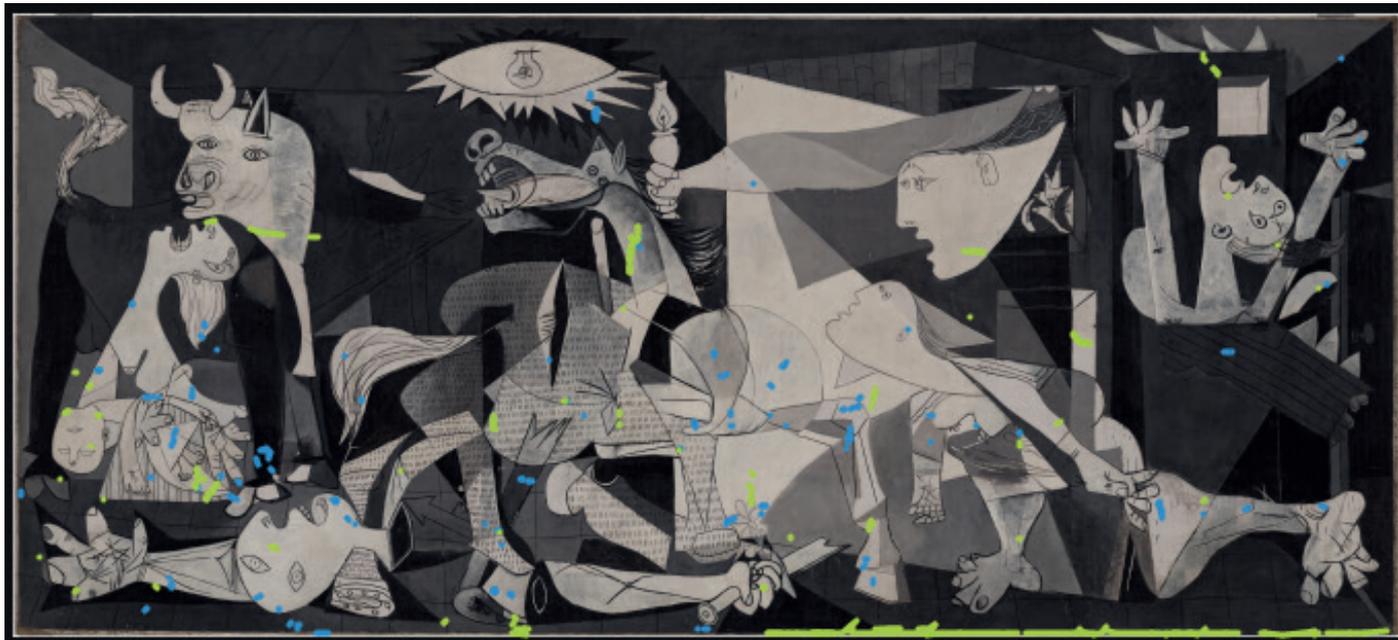
Reintegraciones y repintes observados mediante luz visible:

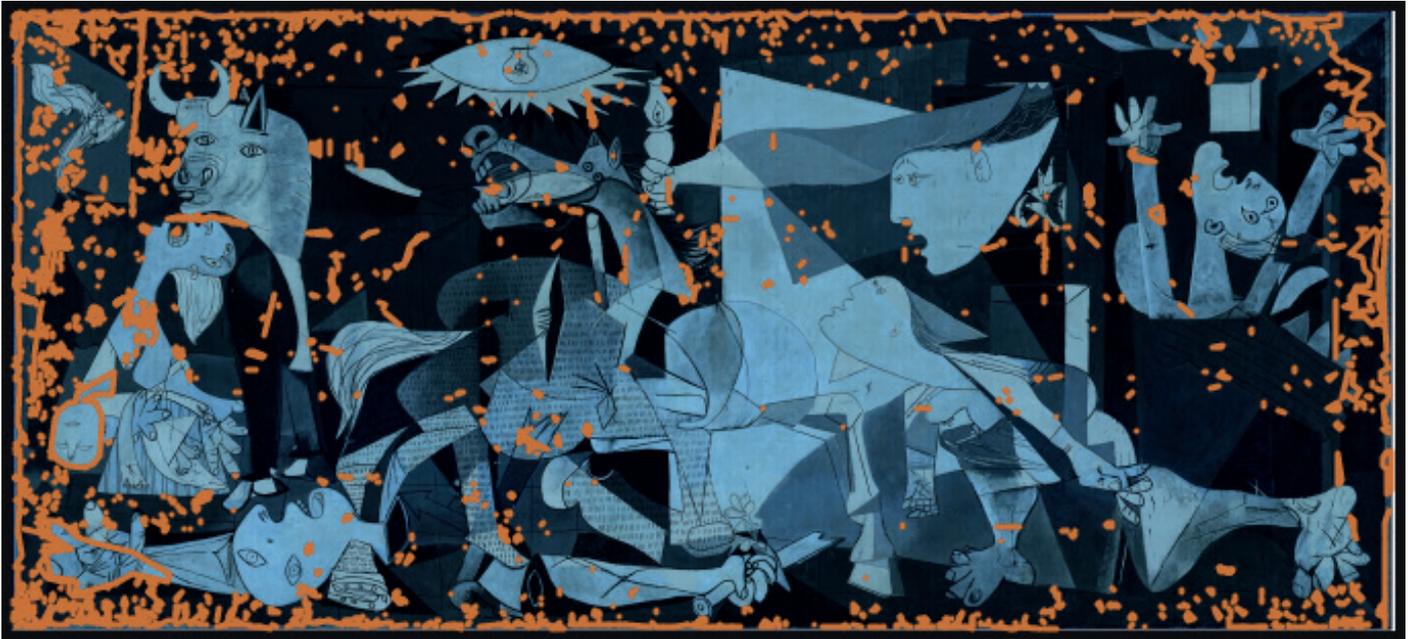
Cera observada mediante luz ultravioleta:

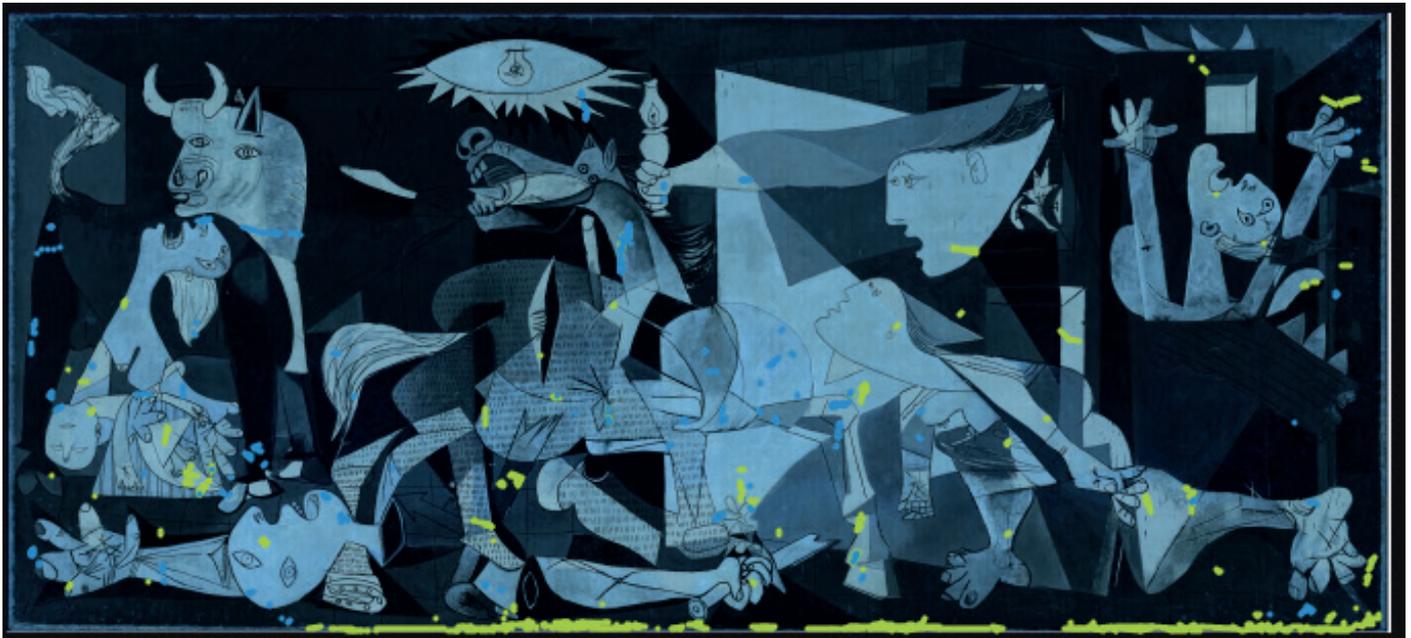
Reintegraciones y repintes observados mediante luz ultravioleta:

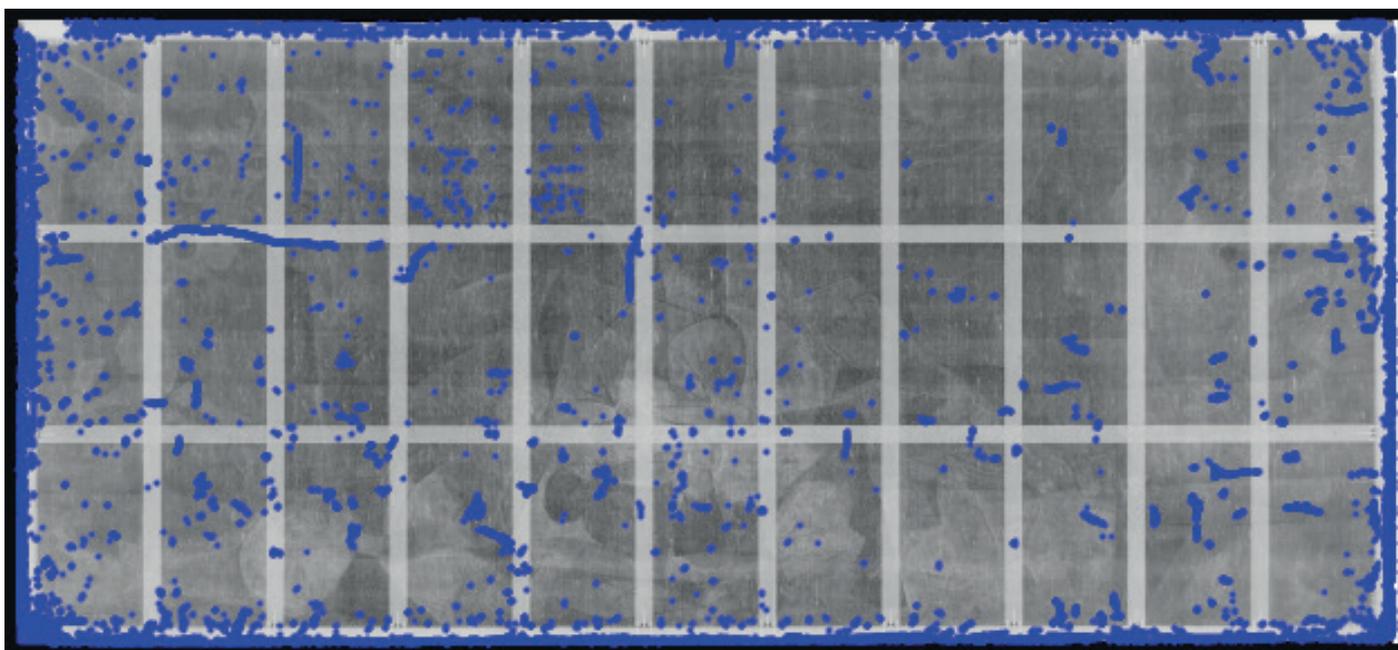
Pérdidas observadas mediante imagen radiográfica:

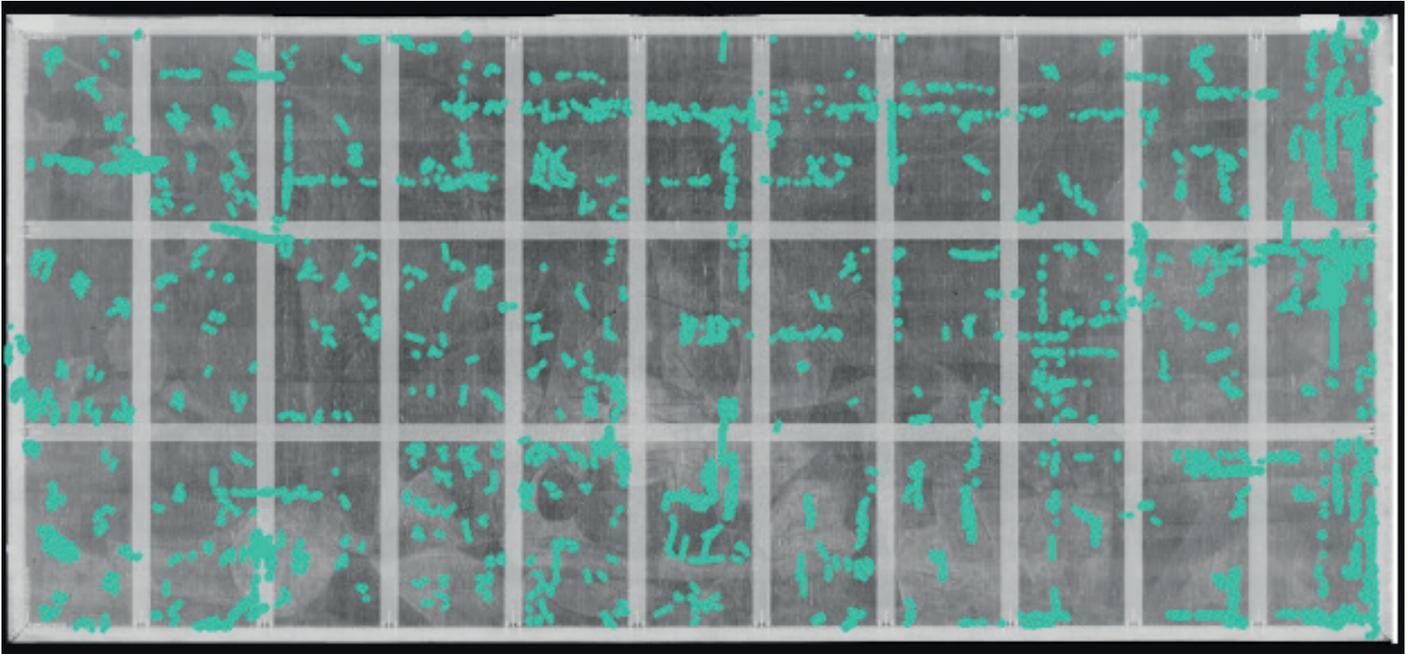
Grietas observadas mediante imagen radiográfica:
