Guernica de Pablo Picasso

Estudios técnicos

Departamento de Conservación–Restauración

Guernica **de Pablo Picasso** Estudios técnicos

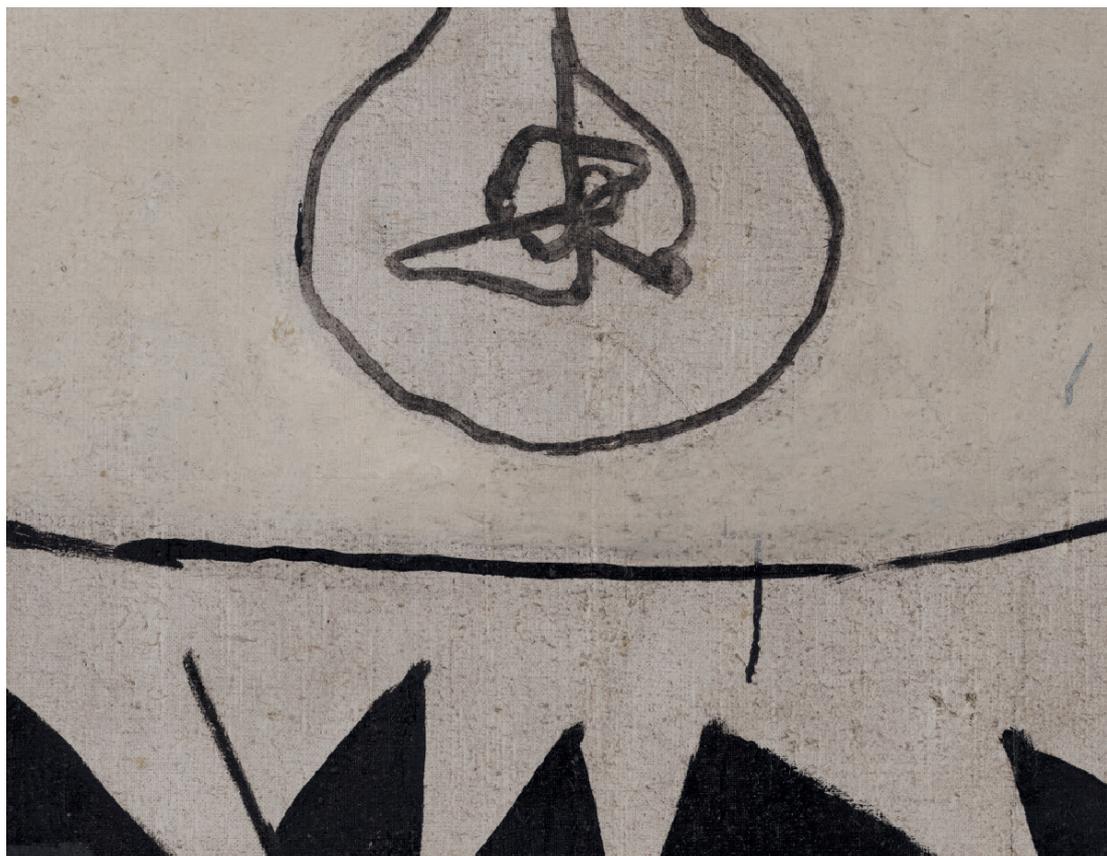
En algunos casos, la capa de preparación está formando parte de la composición; Picasso la deja vista en algunas figuras. Es precisamente en estas áreas donde se distinguen con claridad detalles de la trama de la tela. (Fig 1).

Fig. 1. Zona donde se observan áreas con la preparación formando parte de la composición.

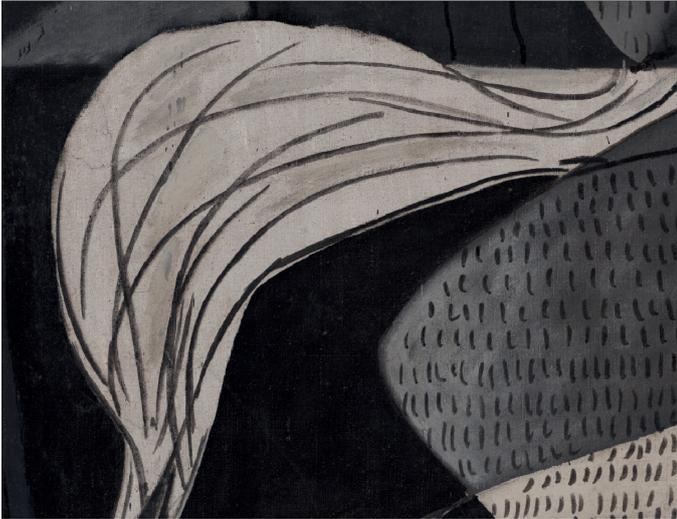
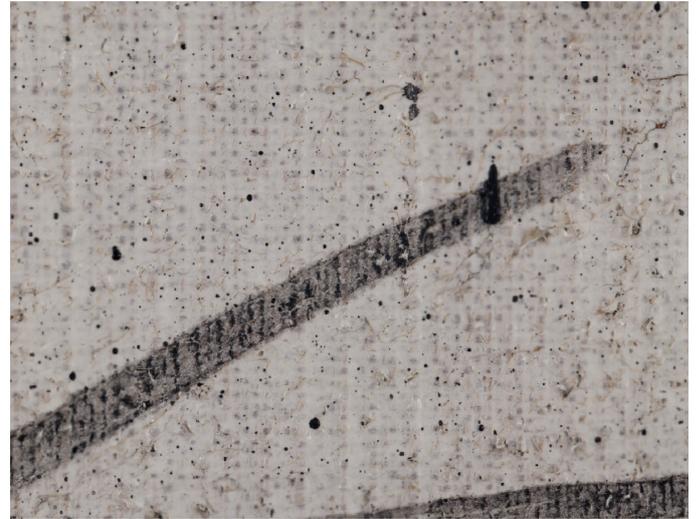
En concreto, en la zona del caballo las salpicaduras presentan la forma de gotas de color negro de distintos tamaños (Fig. 2). En la misma figura, en la zona de la mandíbula, se observan escorrentías que evidencian la técnica fluida del artista en algunos puntos. (Fig. 3)

Fig. 2. Imagen de detalle con salpicaduras negras en la zona de la cola del caballo.

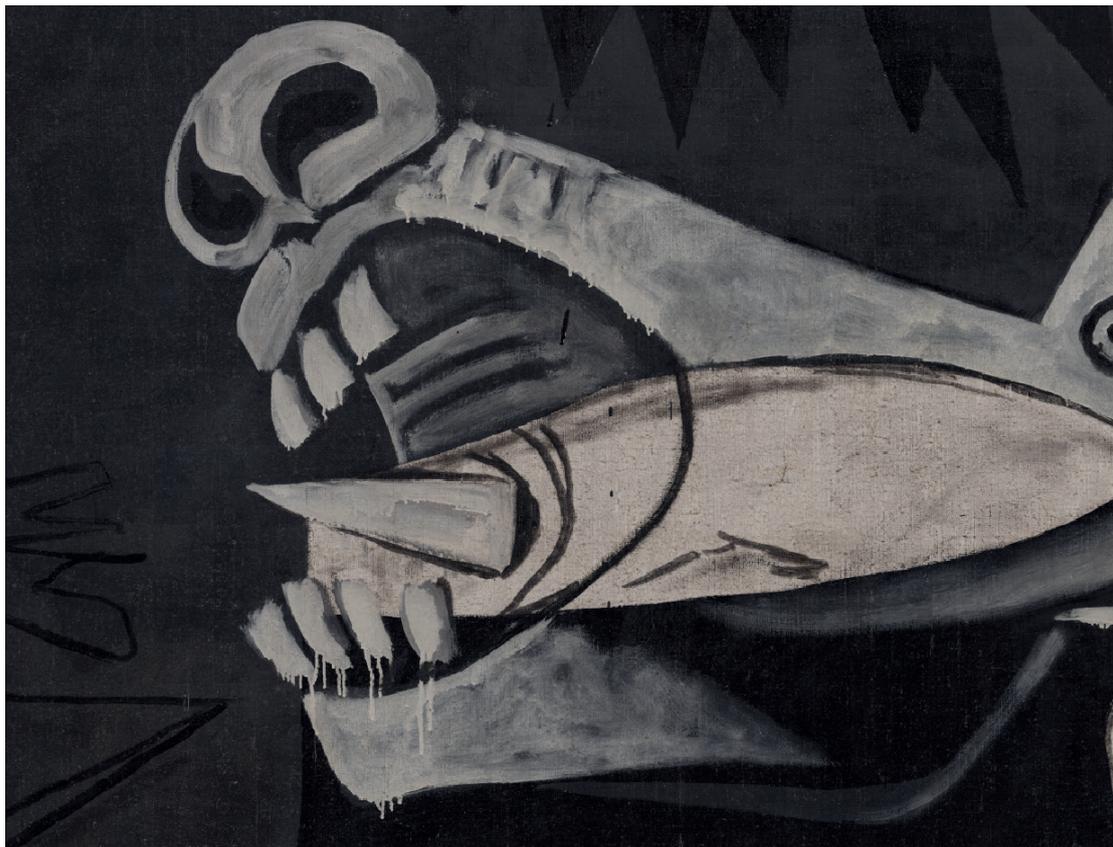
Fig. 3. Detalle de las escorrentías en la mandíbula del caballo, resultado de la técnica fluida aplicada.

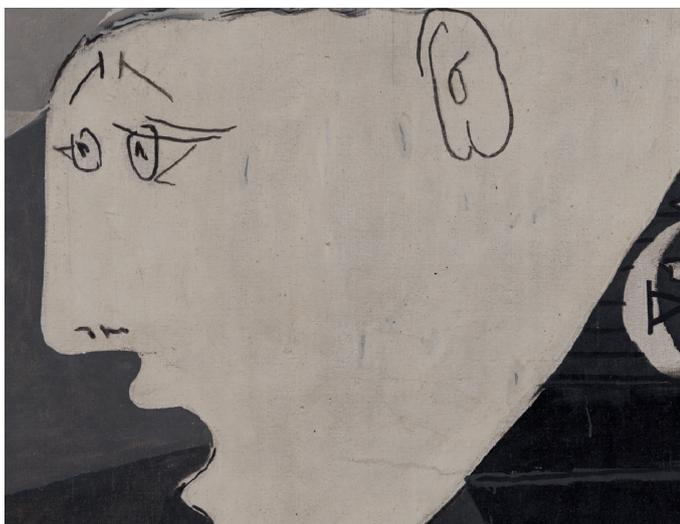
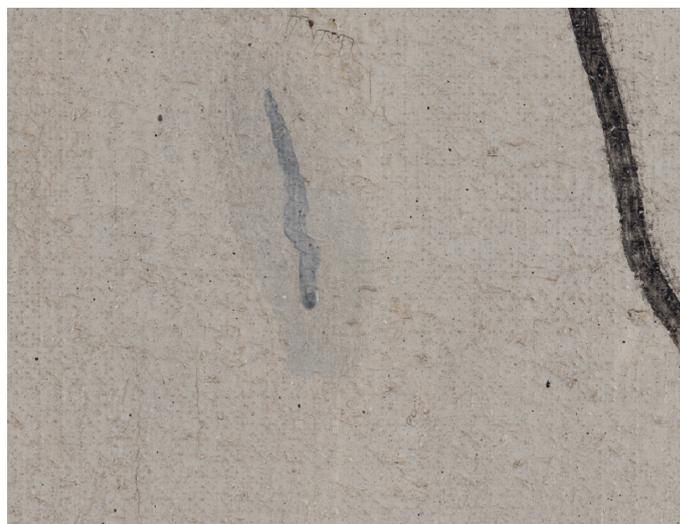
En determinados puntos, se observan a simple vista pinceladas o detalles concretos subyacentes velados con ligeras capas de pintura. Un detalle que ejemplifica este recurso técnico corresponde al rostro de la mujer en la ventana. En ella, se observan escurriduras negras que han sido cubiertas intencionadamente por el artista con una fina capa de pintura. La capa es tan delgada que permite contemplar a simple vista las correcciones de Picasso. (Fig. 4).

Fig. 4. Salpicaduras negras cubiertas por Picasso en el rostro de la mujer que asoma por la ventana.

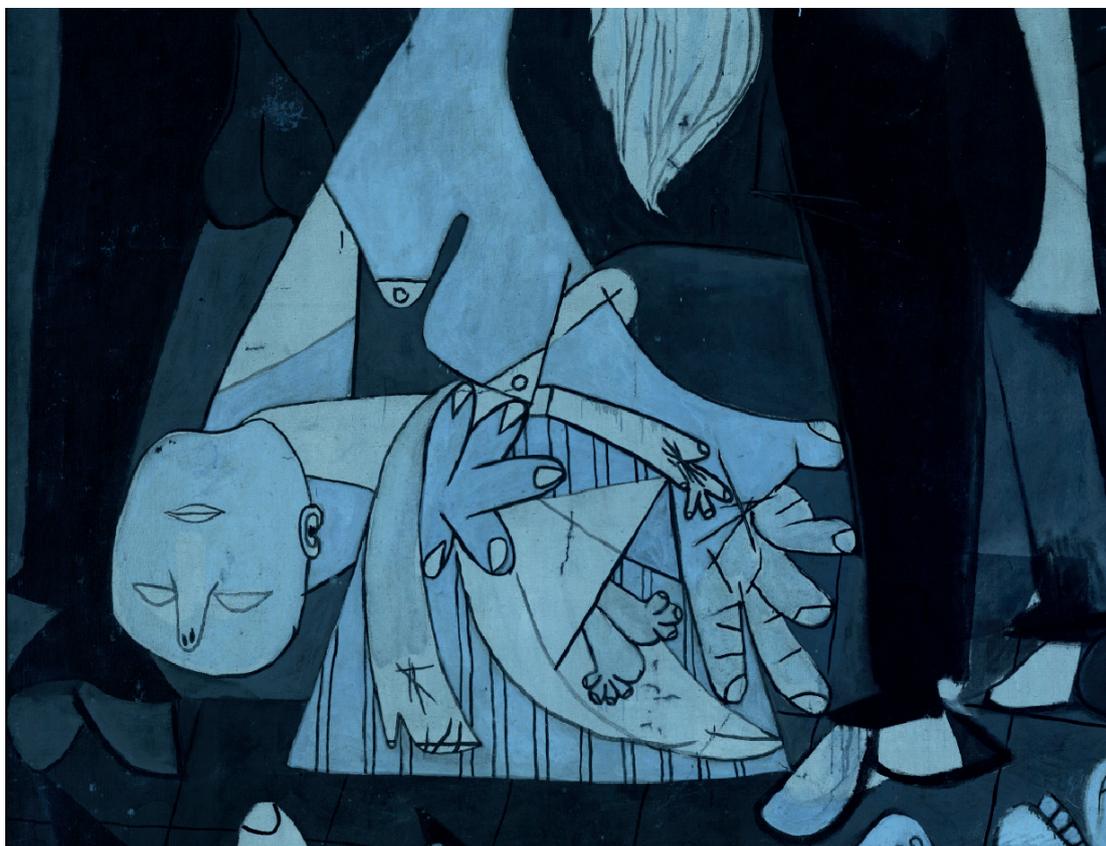
El estudio con luz ultravioleta también aporta interesantes datos técnicos de la obra; por ejemplo, muestra que existen varios tipos de blancos en la composición, identificados por sus distintas intensidades en su respuesta a la fluorescencia. Distinguiéndose entre el blanco de la preparación, que Picasso deja intencionadamente visible en amplias zonas, y las diferentes capas de color blanco utilizadas en la ejecución de la obra. (Fig. 19).

Fig. 19. Fluorescencia distinta entre el blanco de la preparación que Picasso deja visible y las capas blancas de color superpuestas.

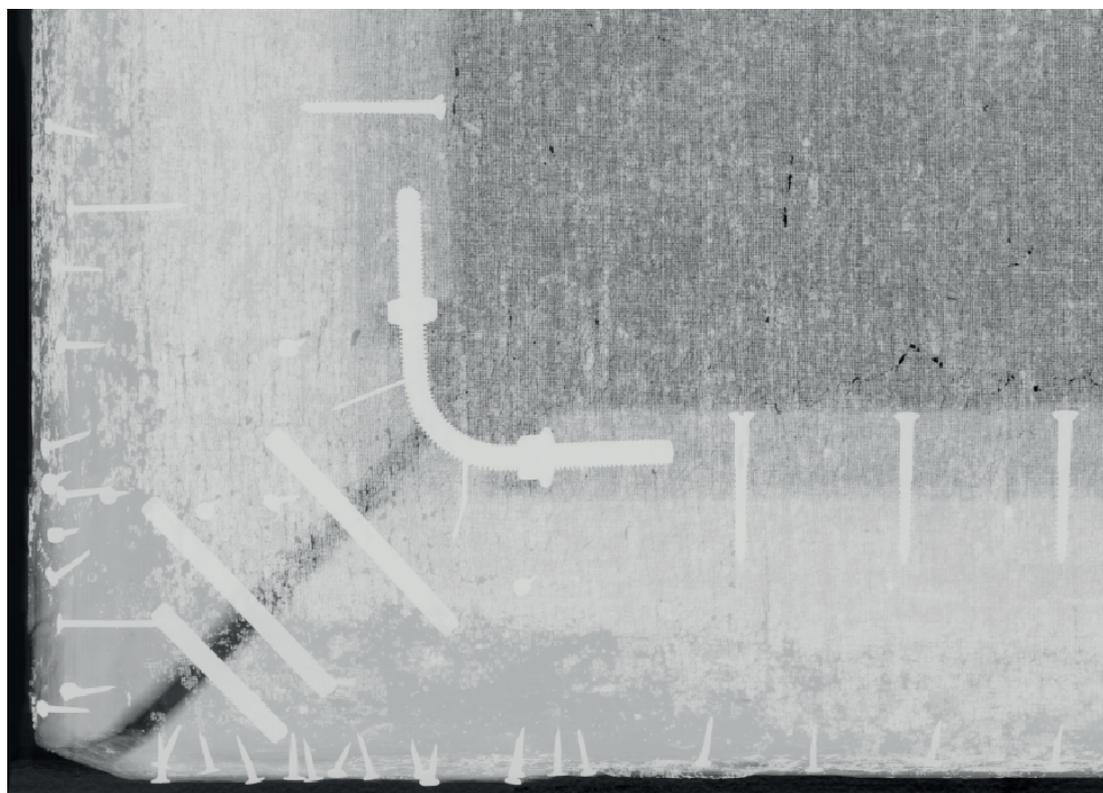
Las piezas en forma de "L" que se localizan en las cuatro esquinas de la obra corresponden al mecanismo empleado para cerrar y abrir el bastidor.

En su perímetro, la tela está sujeta con tachuelas, aunque en algunos puntos detectamos también clavos de distintas longitudes.

Fig. 25. Detalle de la esquina inferior izquierda donde se observan los tornillos del bastidor, las tachuelas y los clavos que sujetan la tela.

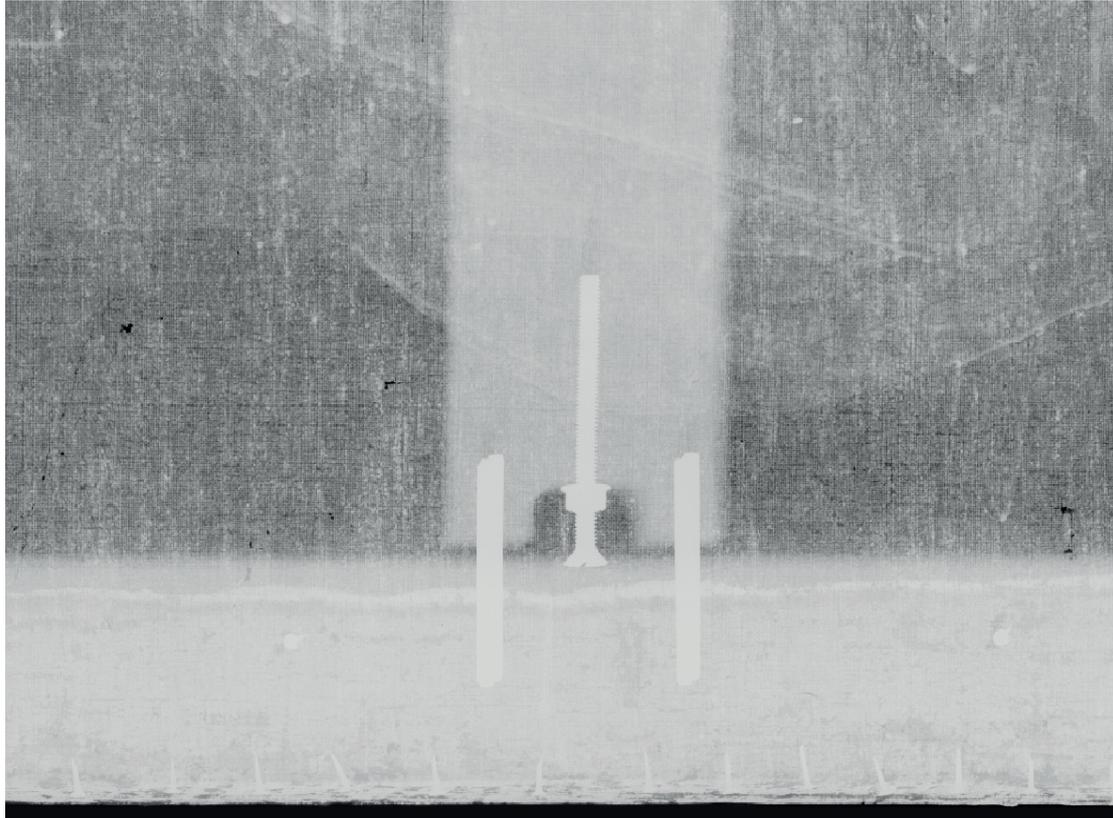
Fig. 26 Detalle que pone de manifiesto el sistema de sujeción entre los listones perimetrales y los travesaños.

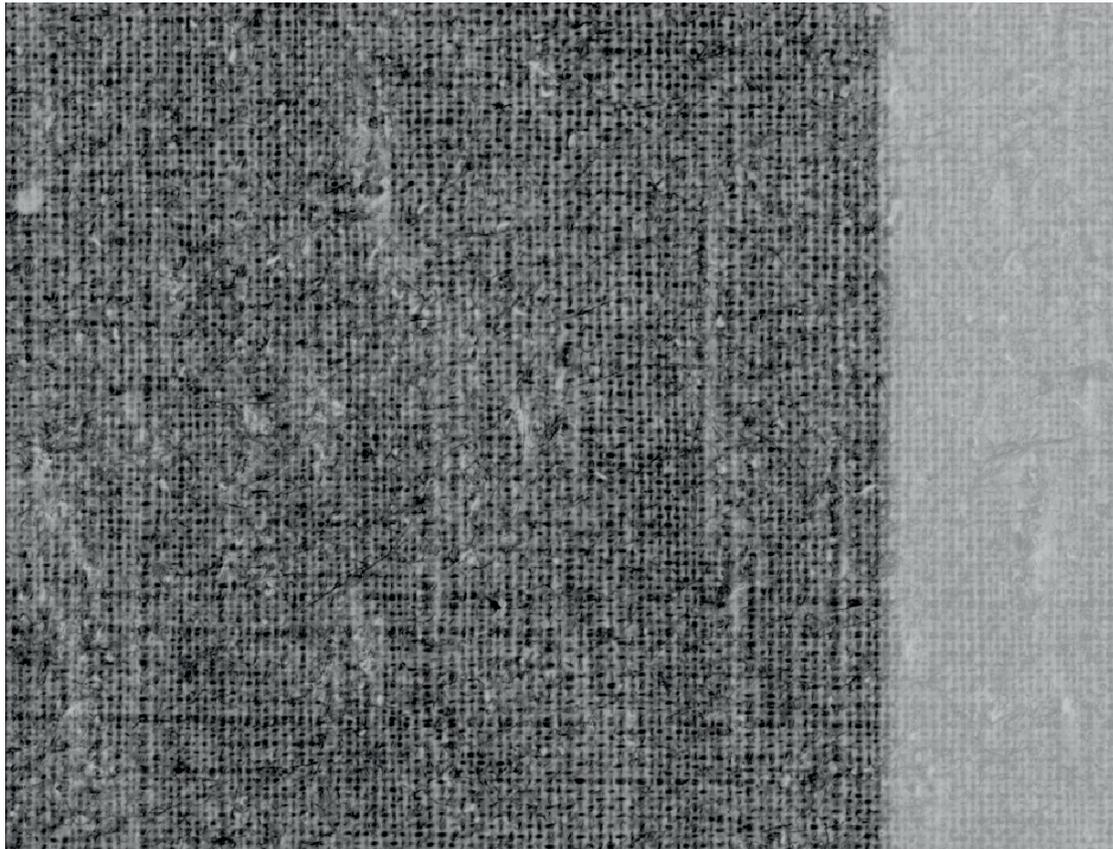
El estudio radiográfico identifica claramente aspectos técnicos del soporte, como los detalles de la trama de la tela, y aporta información sobre características de la misma. (Fig. 28).

Fig. 28. Se aprecia la tela que ha sido tejida con ligamento sencillo con un hilo de trama por cada uno de urdimbre, tipo tafetán.

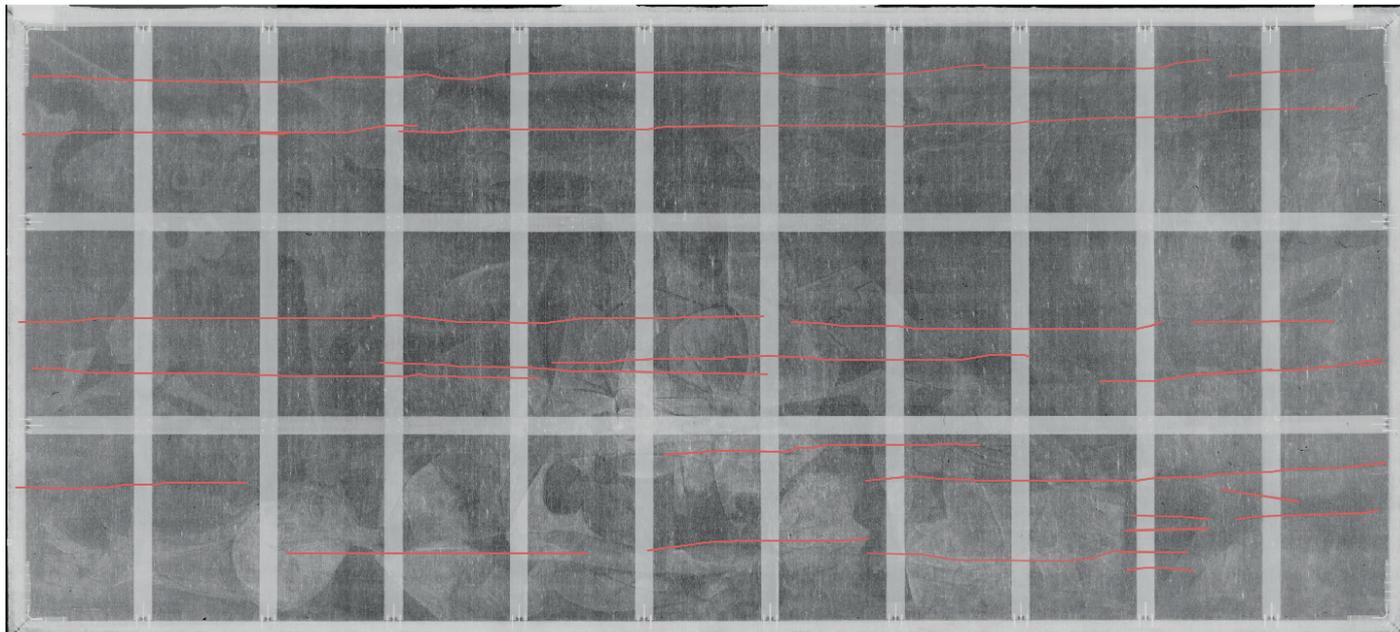
En la radiografía se observan una serie de anchos trazos horizontales que probablemente se corresponden con los trazos realizados al extender la capa de preparación sobre el lienzo. (Fig. 29).

Fig. 29 . Esquema del recorrido de las franjas horizontales distinguidas en la radiografía de Guernica e identificadas como aplicación de la preparación.

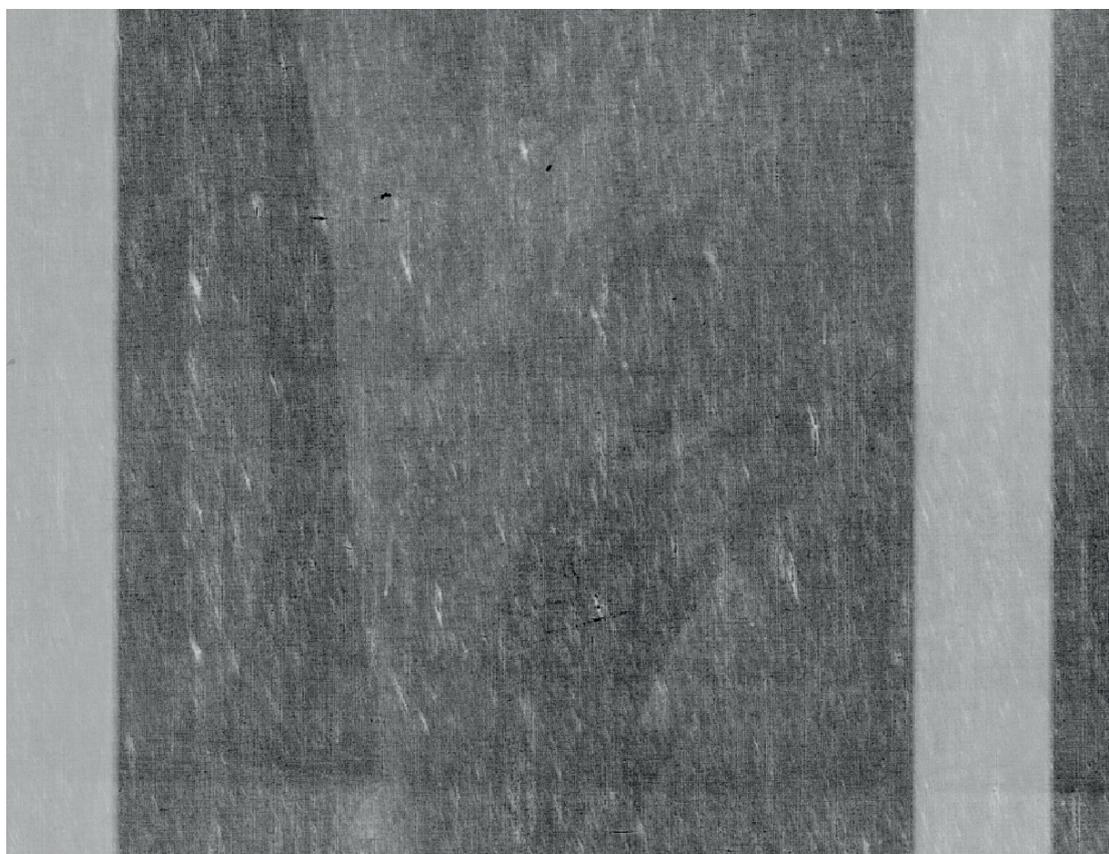
Fig. 30. Trazos oblicuos que se corresponden a la aplicación de la preparación.

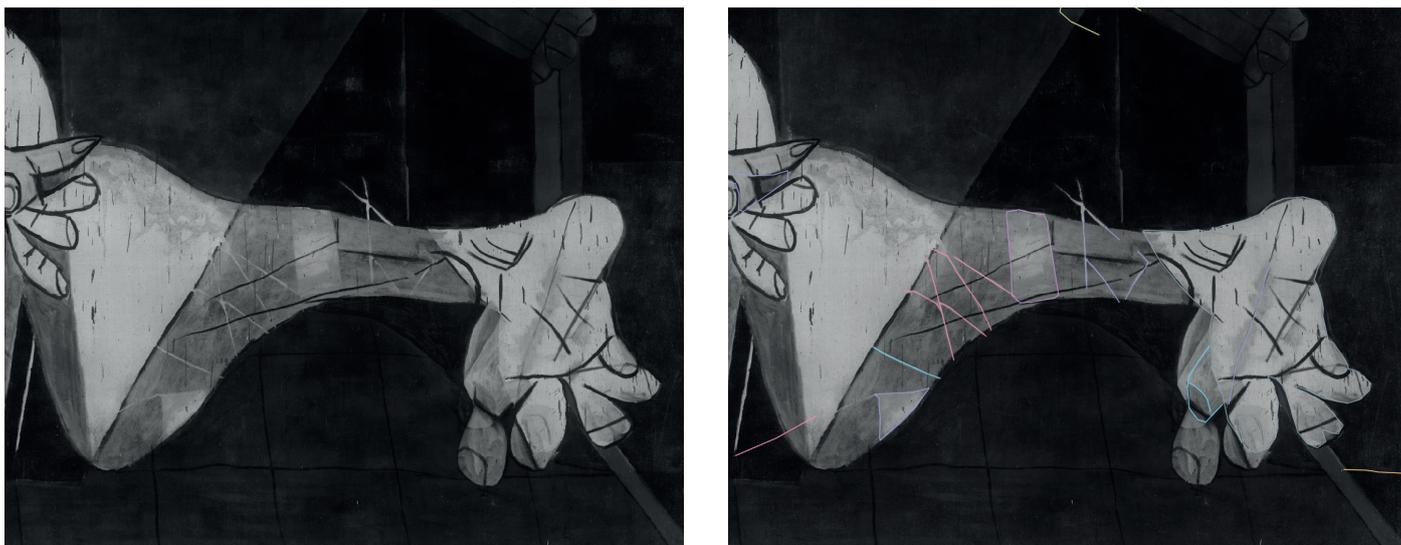
Esta forma que se aprecia en el análisis con reflectografía infrarroja corresponde al pie en fases previas de la composición, tal como aparece en las fotografías 1 a 8. En la última etapa lo modificará ligeramente, haciéndolo más extenso. (Fig.48).

Fig. 48. Pie de la mujer en la esquina inferior derecha de la obra. En la imagen de la izquierda se observa la imagen obtenida mediante reflectografía infrarroja y en la imagen de la derecha se delimita esta zona con el dibujo realizado sobre este detalle para visualizar más claramente la posición anterior del pie.

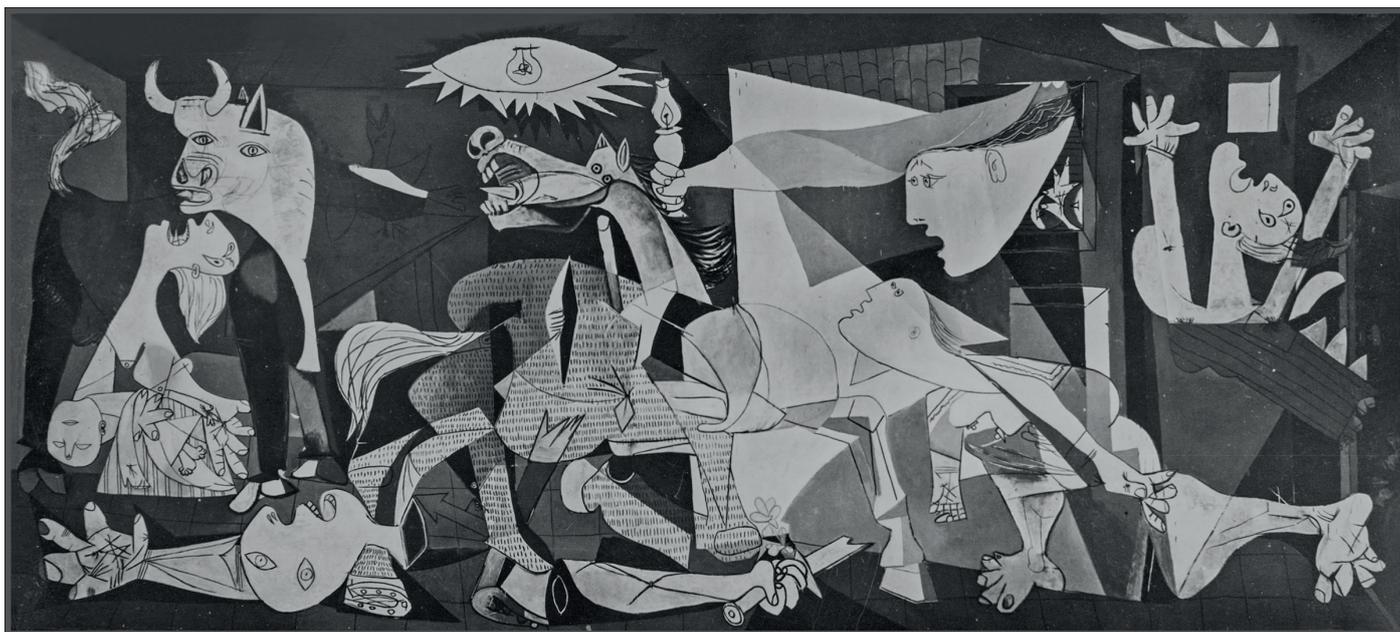
Fig. 49. Imagen general de la Dora Maar que ilustra el estado final de Guernica.

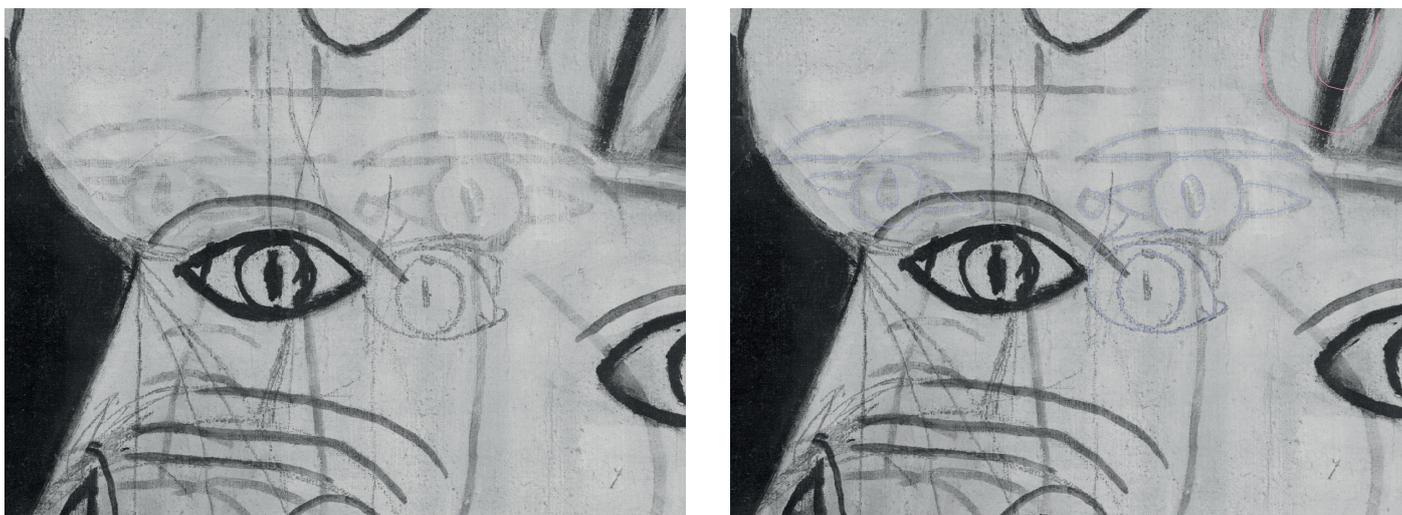
En este sentido, se destaca la imagen de reflectografía infrarroja obtenida en la cabeza del toro mostrando diferentes ojos, algunos de los cuales permanecen ocultos por la capa pictórica blanca que los cubre. No corresponden a los que se ven en las fotografías de Dora Maar sino a una fase intermedia, probablemente situada temporalmente entre las fotografías 5 y 6 (Fig. 50).

Fig. 50. Detalle de varios ojos en la cabeza del toro.

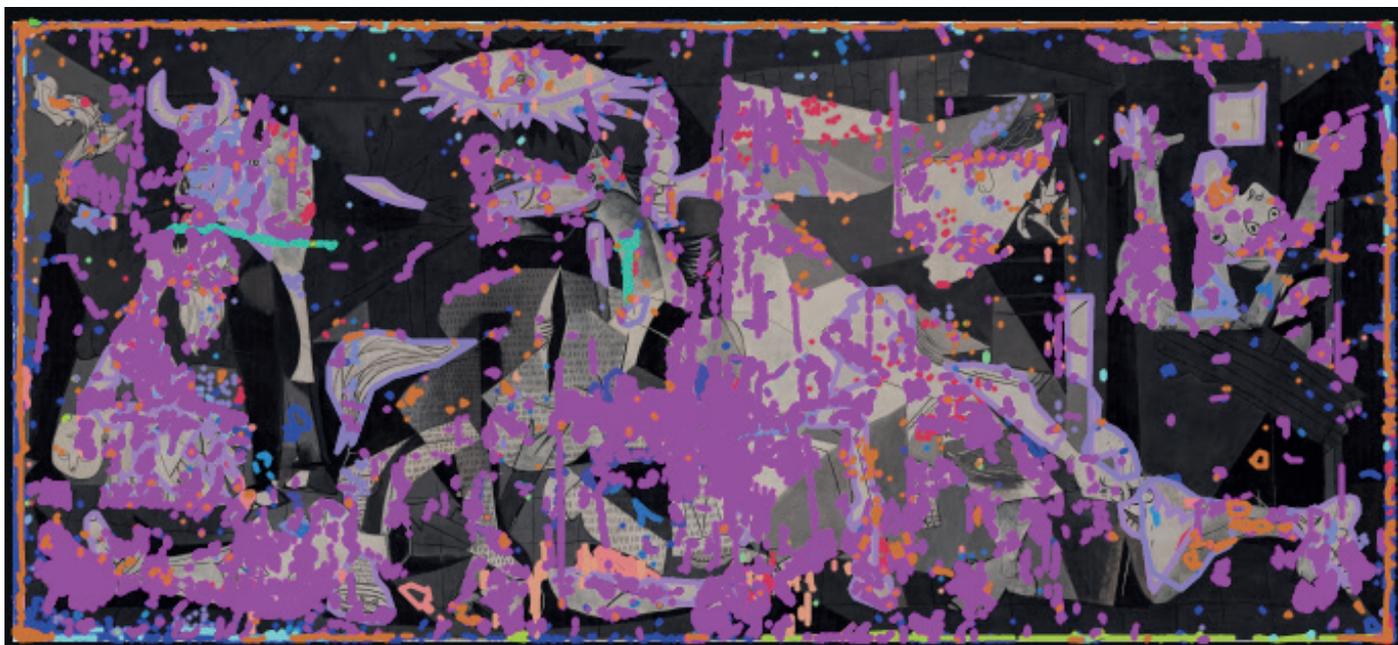
Resultado de imagen visible con todas las alteraciones y datos técnicos:

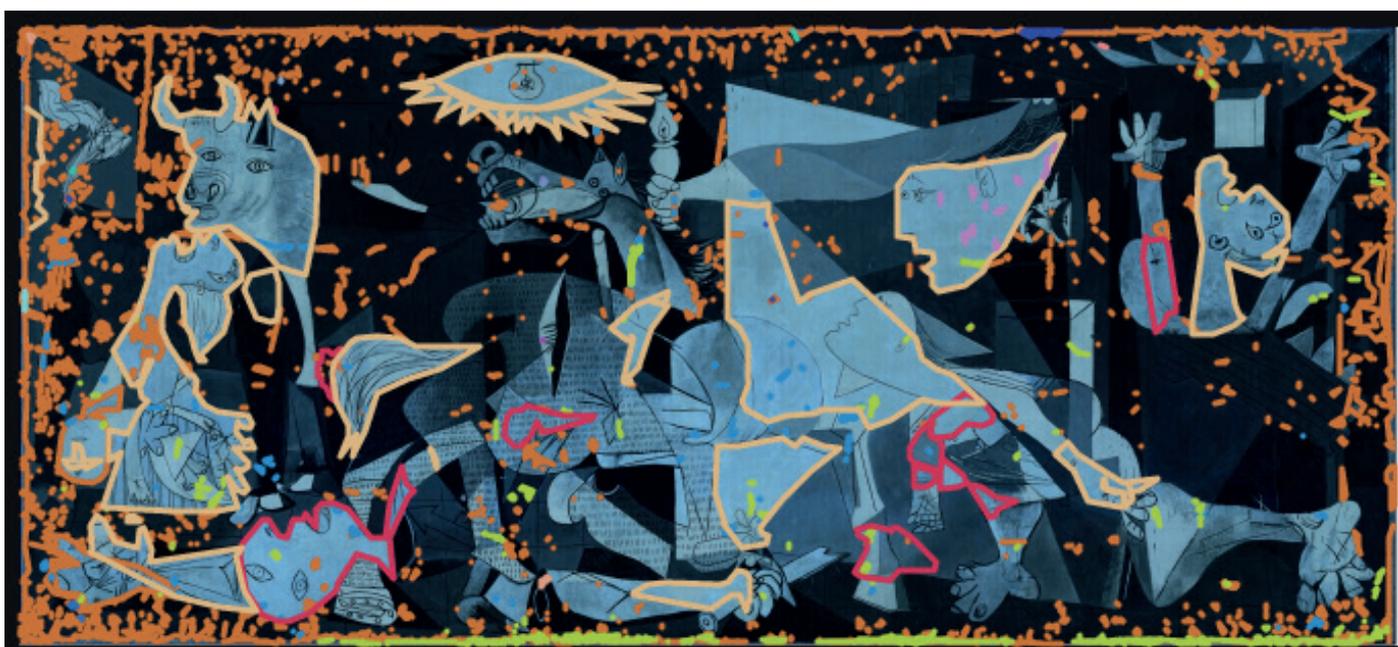
Resultado de imagen ultravioleta con todas las alteraciones y datos técnicos:

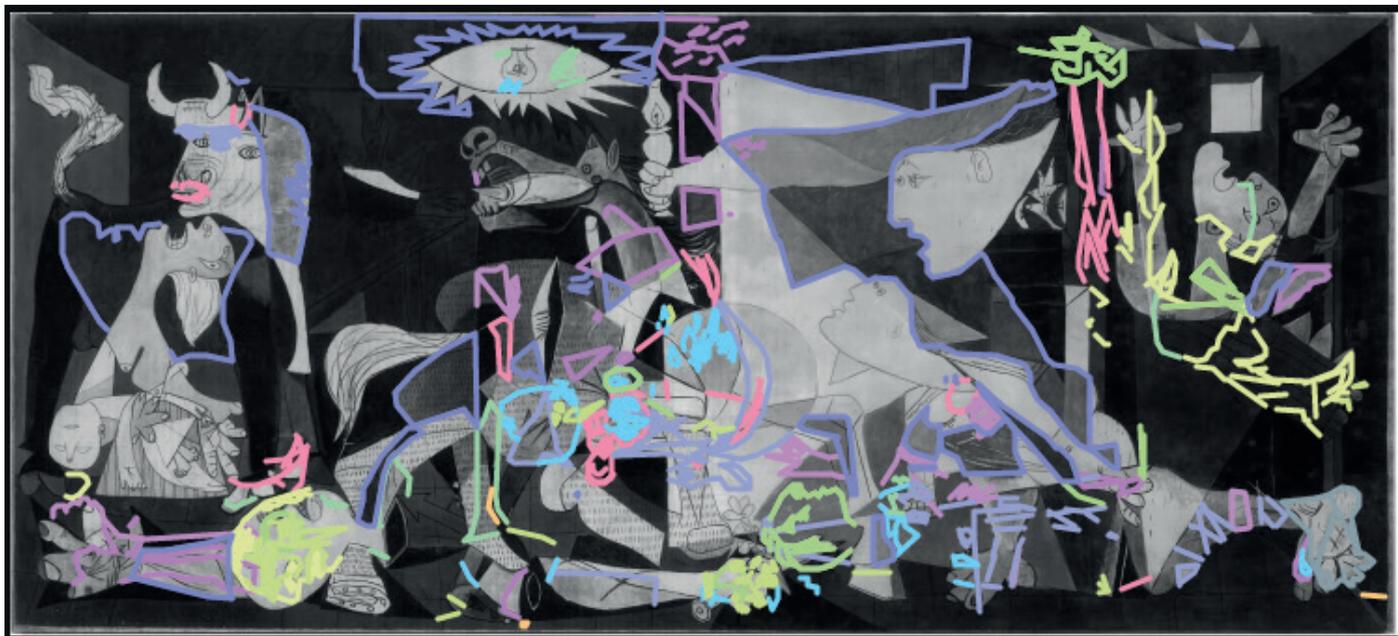
Resultado de la reflectografía infrarroja con todas las alteraciones y datos técnicos:

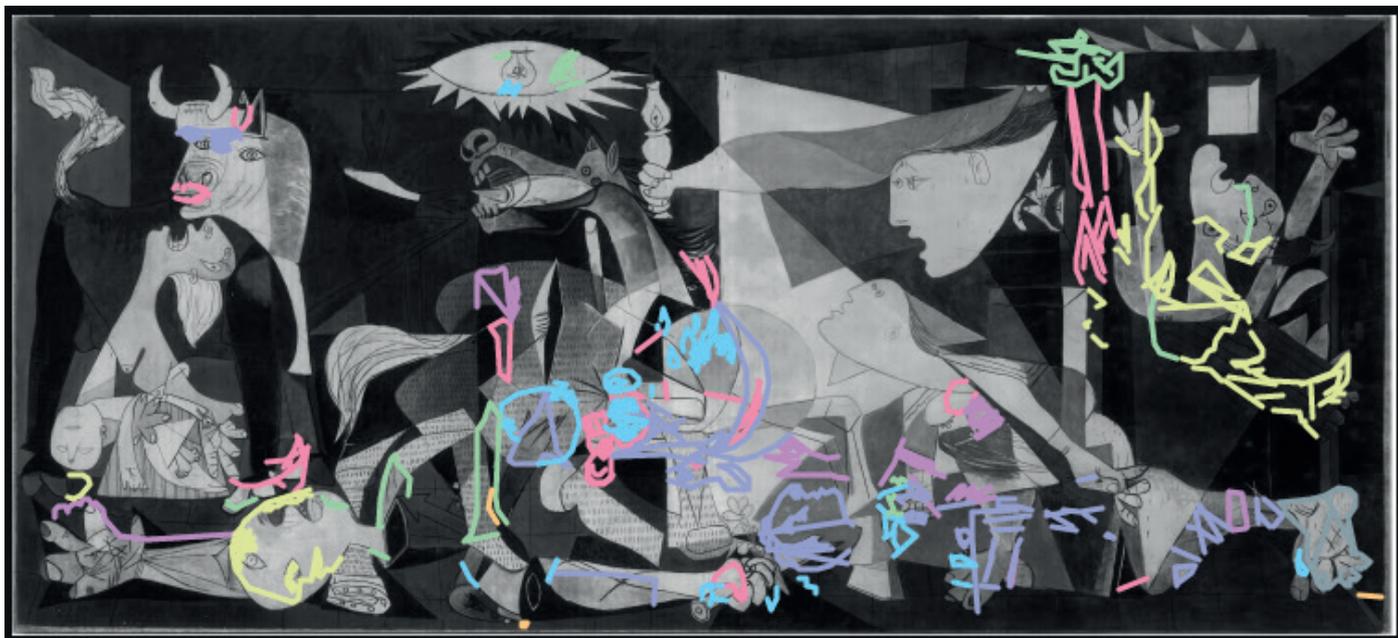
Cambios de composición observados bajo reflectografía infrarroja:

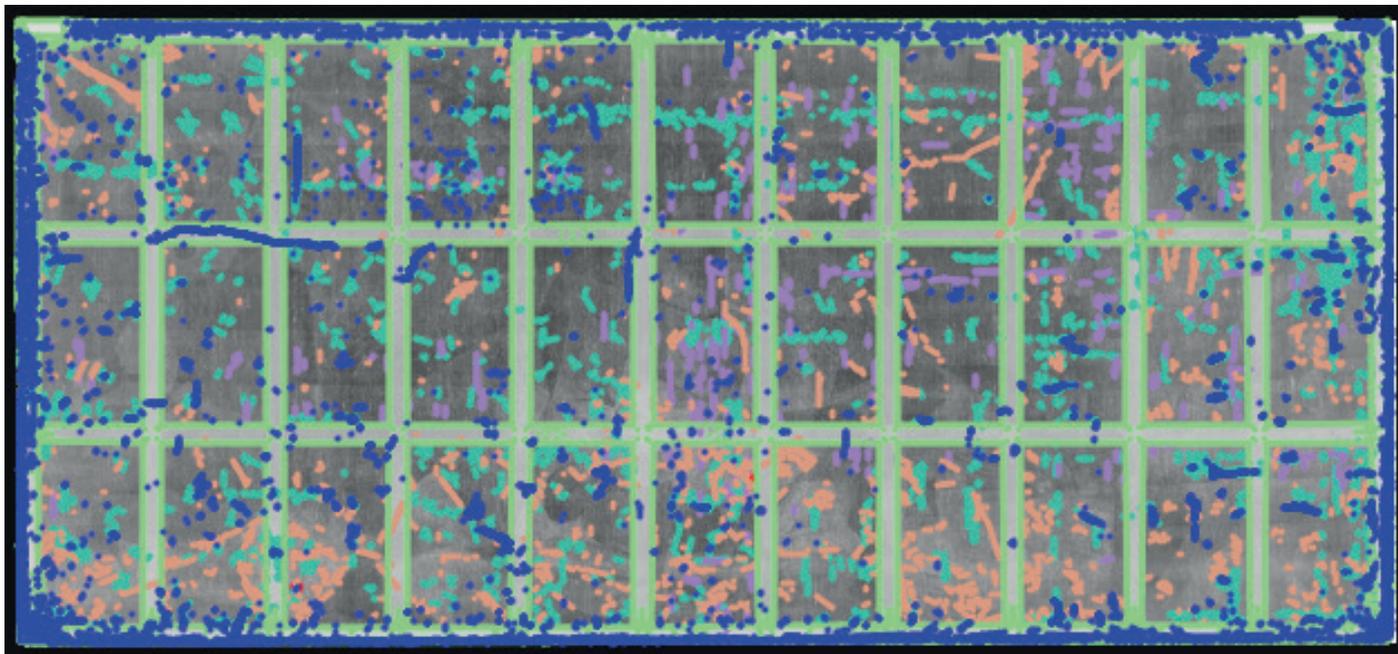
Resultado de imagen radiográfica con todas las alteraciones y datos técnicos:
